**10. SANACIJSKI ELABORAT**

**PLAZOVI na LC Poljane – Javorje**

**SANACIJSKI ELABORAT (PZI)  
za plazove 1 -4, na LC Poljane – Javorje, občina  
Gorenja Vas - Poljane**

**021-SK/2018**

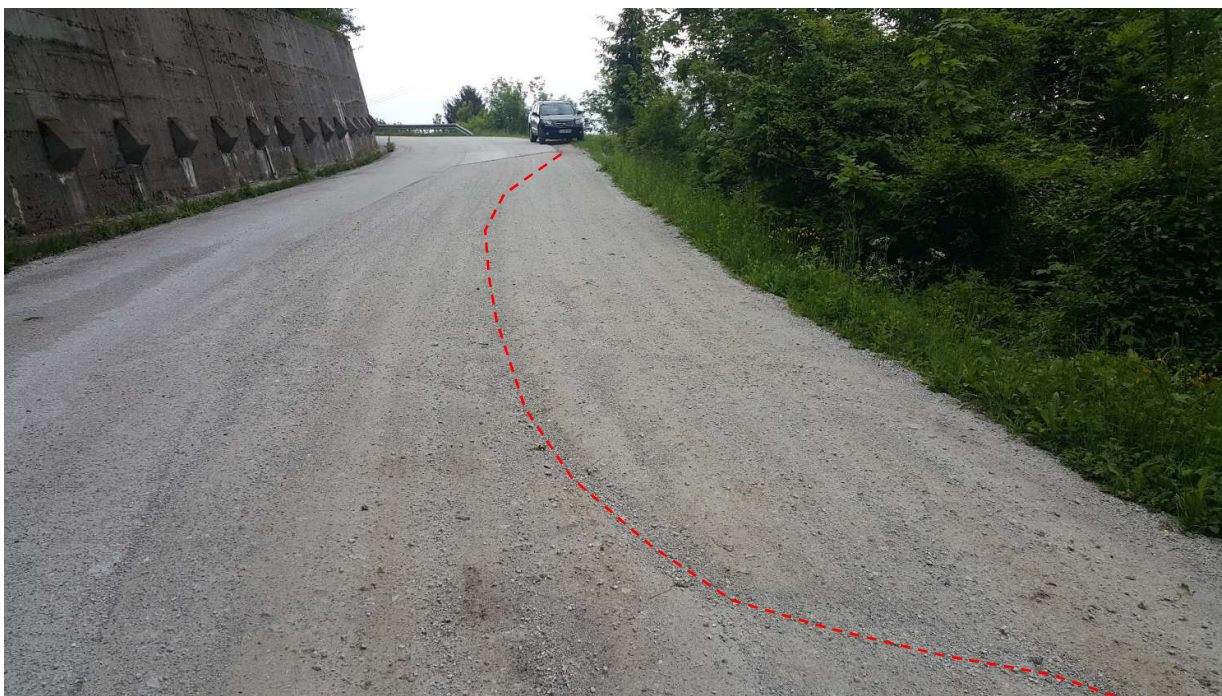
Plaz se nahaja južno od grebena, na katerem leži cerkev. Plaz se nahaja pod pilotno steno. V tem delu cesta dvakrat seka plaz, zaradi česar je le-ta močno poškodovana. Pilotna stena z opornim zidom ni poškodovana. Zgornji odlomni rob je formiran ca 1,5 m od zunanjega roba ceste, kar kaže na plazenje predvsem nasipa ceste in preperinskega pokrova na katerega nasip nalega.

Vidni so pojavi vode v odlomnem robu, kar kaže na močno vodnatost zaledja. Voda zateka v nasip in podlago. Problematičen je predvsem nasipni del ceste in pobočje pod cesto, ki je zelo vodnato. Vidni so ukrepi, ki so bili izvedeni pred časom (cevi, betonski jaški, kanalete), vendar je problematična predvsem talna voda, za katero ukrepov ne poznamo (obstoj drenaž). V območju jaškov in cevi so vidne poškodbe, ki so nastale s plazenjem.

FOTO 1: plaz pod pilotno steno in vidni odlomni rob v nasipu

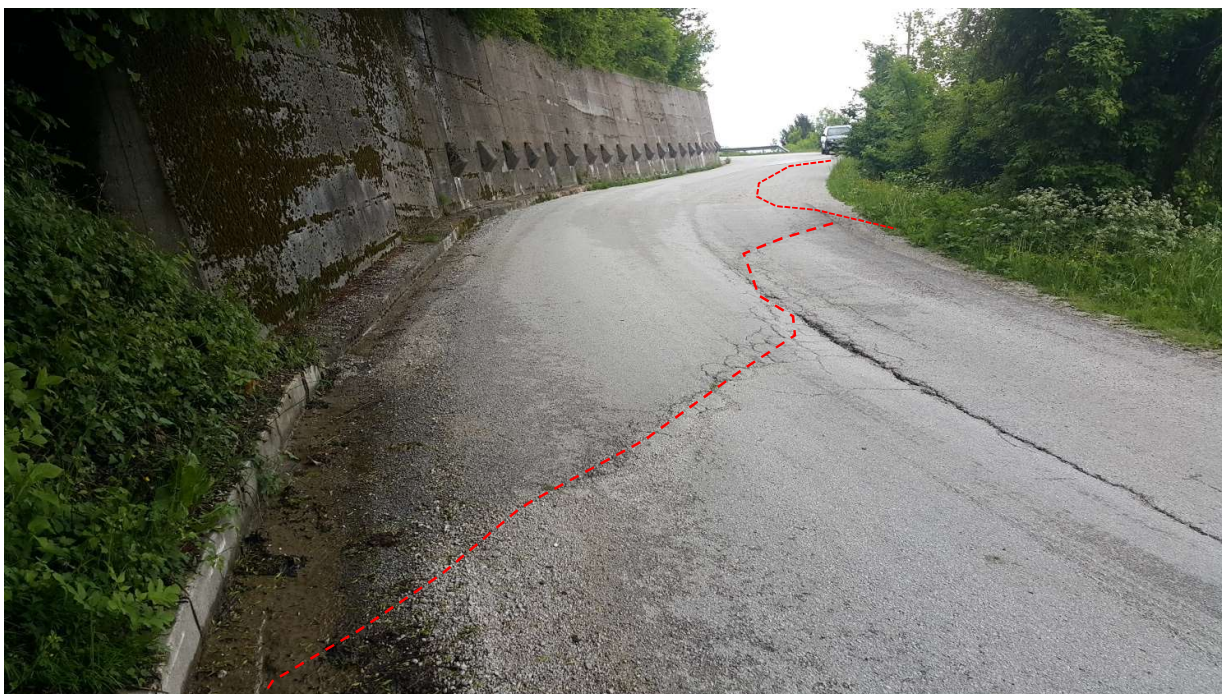
FOTO 2: drug odlomni rob (sekundarni plaz), vidni iztoki vode

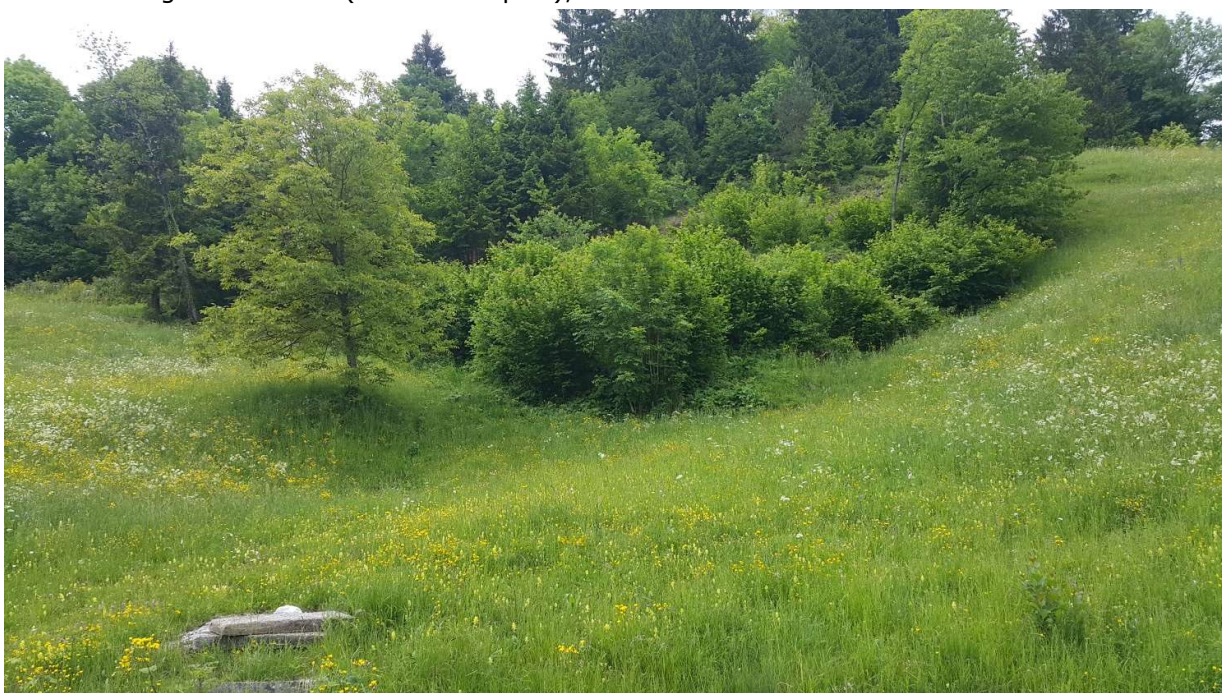
FOTO 3: Pogled navzgor. Stari ukrepi so vidni, vendar slabo učinkujejo

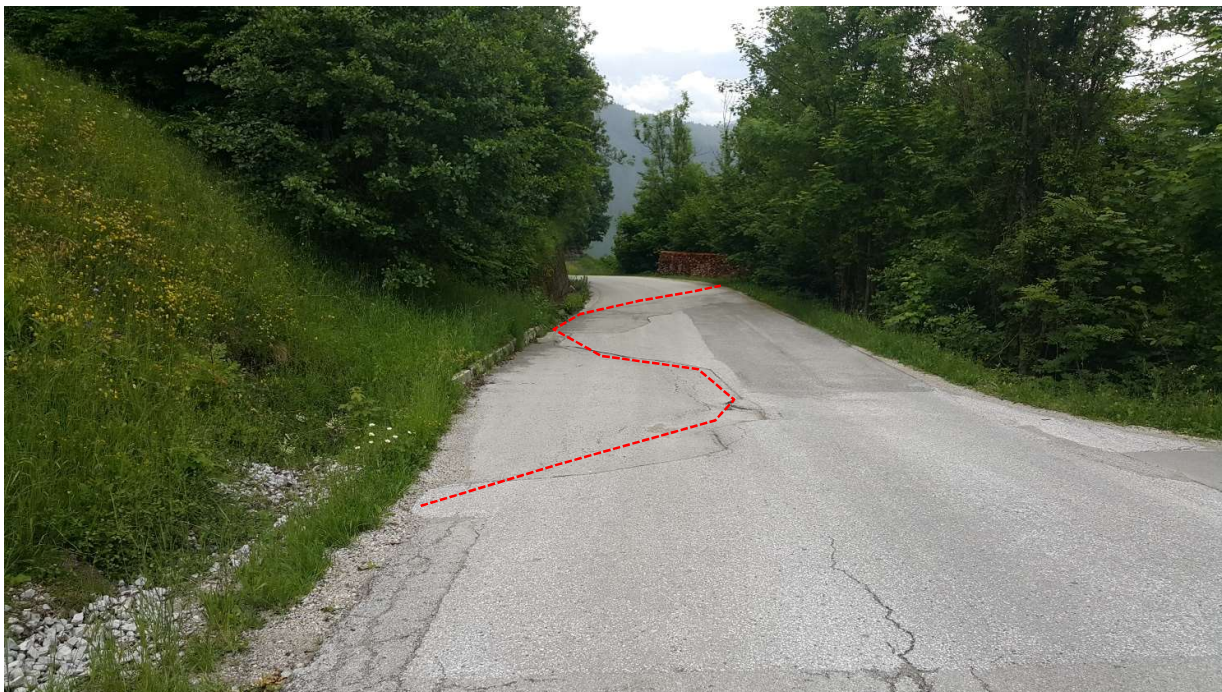
Plaz zaključuje v grapi potoka, ki deluje erodivno in pospešuje plazenje. Odlomni rob poteka od notranjega roba ceste, v delu kjer priteka voda koncentrirano iz gornjega plazu in zateka v cestno telo (sistem odvodnje je močno poškodovan in ne deluje).

FOTO 4: Plaz 2 in vidni odlomi ob katerih je cesta posedena do 20 cm

Plazenje je zajelo tudi že notranji rob ceste. Vidno je posedanje nasipnega dela, v katerega dotekajo vode iz zaledja. Obstoječi prepust je uničen in ne deluje.

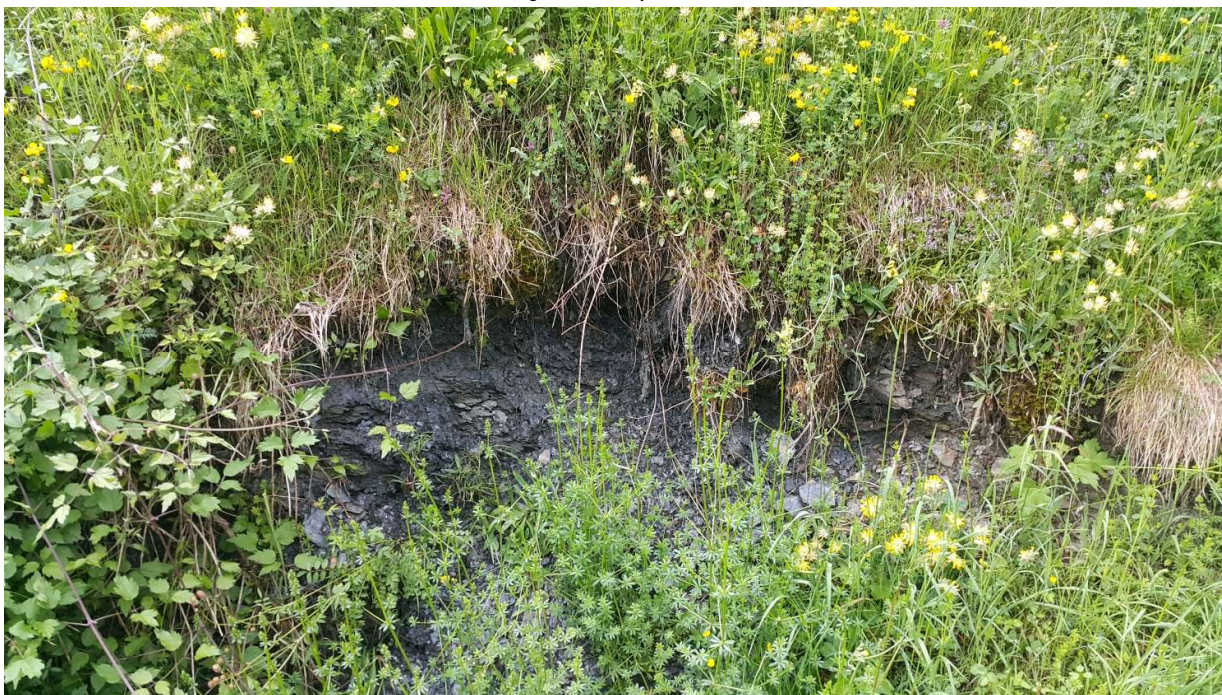
Plaz 2 logično sledi plazu 1, saj voda iz zgornjega plazu odteka v območje plazu 2, tako po ceveh, kakor tudi po preperinskem sloju. V useku ceste opazujemo edino golico, ki razkriva sestavo tal – močno pregnetene skrilave glinovce, ki imajo lastnosti gline.

FOTO 5: Golica – Močno pregneteni skrilavi glinovci prevzemajo lastnosti gline.

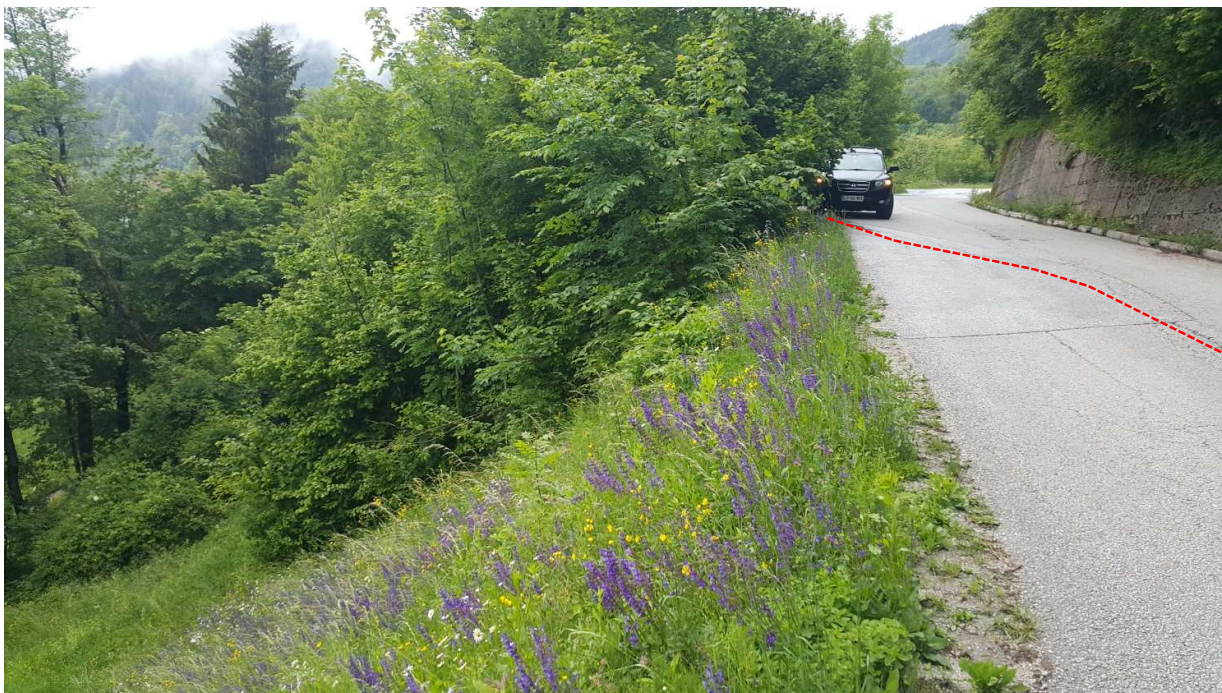
Plaz 3 se nahaja le nekaj metrov pod plazom 2 v smeri navzdol. Vidno je močno posedanje zunanjega dela ceste – nasipa. V vkopu je obstoječ oporni zid, v katerem se pojavljajo sveže razpoke, vendar zid za enkrat še opravlja svojo funkcijo.

Dinamika plazenja je enaka kot pri plazu 2, kar pomeni, da iz zaledja v cestno telo zateka voda in poslabšuje nasipni del ceste. Pod cesto potok pospešuje erozijo pobočja.

FOTO 6: Plaz 3. Viden odlomni rob v asfaltu. Maksimalen posedek do 20 cm.

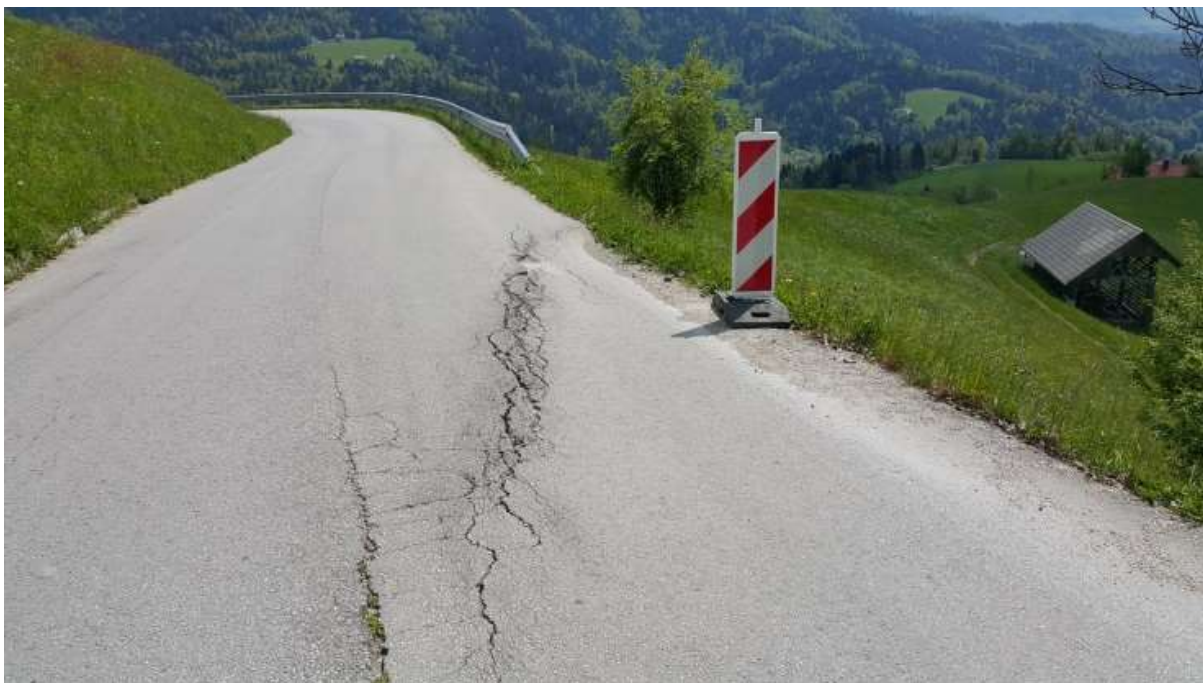
Plaz 4 se nahaja ca 135 m (od plazu 3) navzdol po cesti proti dolini. Plaz 4 je že močno deformiral cesto, kjer so posedki na vzhodnem delu že več kot 20 cm. Pred mnogo leti je v tem delu izvajal raziskave ZRMK z geomehanskimi vrtnami, vendar po povpraševanju o dokumentaciji ni bilo uspeha. Inklinacij niso vgrajevali tako, da globina plazenja ni znana.

V tem delu cesta preči široko depresijo, ki je v počasnem gibanju. Zahodni rob plazišča zaznamujemo prečne razpoke v cestišču. V tem delu je evidentiran tudi izpust meteorne vode v teren pod cesto, vendar je poškodovanost prepusta v cestišču tako velika, da se vsa voda izgublja v cestnem telesu in pospešuje premike.

FOTO 7: Plaz 4. Viden odlomni rob v asfaltu. Maksimalni posedek več kot 20 cm.

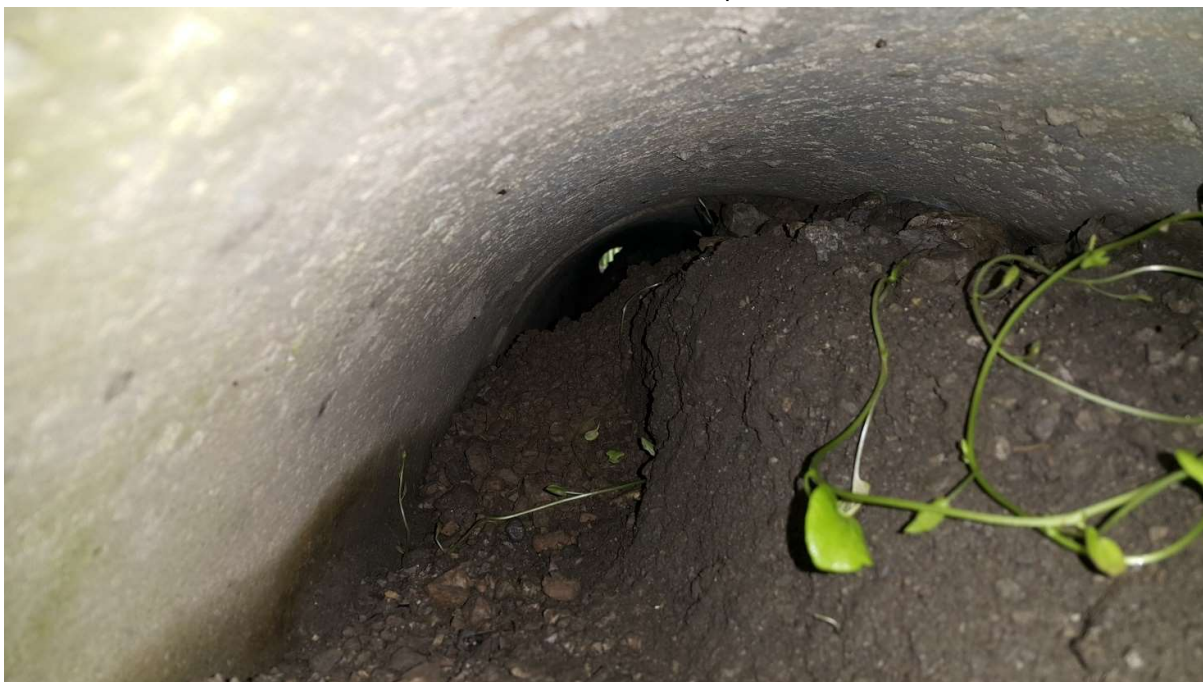
FOTO 8: Plaz 4. Poškodovan in zamašen prepust. Voda odteka v cestni nasip in pospešuje plazenje.

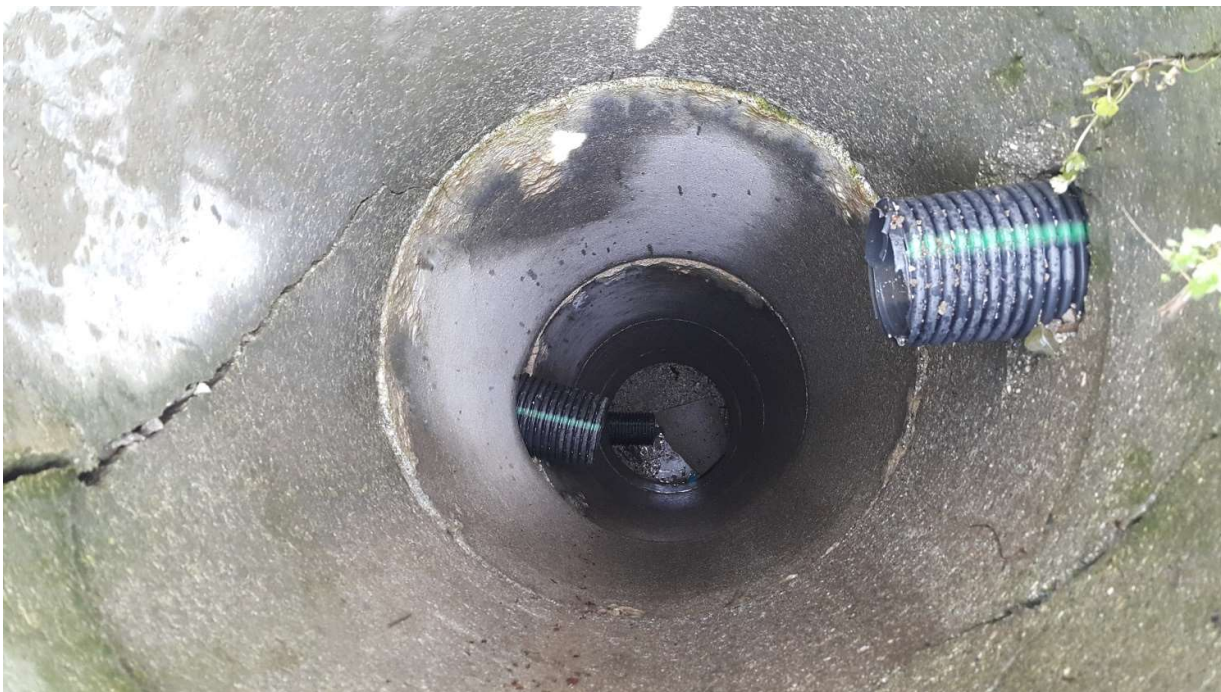
Tudi spodnji RJ, globine 5,0 kaže na ukrepe v preteklosti (vsaj 3 kraki drenaž), kjer najgloblja drenaža še deluje (na 5,0 m), višje ležeče so očitno že poškodovane. Jašek ni zmaknjen iz vertikalne lege, kar bi lahko sklepali na večjo globino drsine, vendar je glede na potek odlomnega roba v cesti možno tudi, da jaška neposredno plazenje ni prizadelo.

FOTO 9: Revizijski jašek globine 5,0 m. Zgornja cev je poškodovana zaradi trka avtomobila (po pričevanju domačina). Deluje le spodnja drenaža. Jašek v vertikalni smeri ne odstopa.
