## TEHNIČNO POROČILO

V načrtu izpeljemo strokovne predloge in načrt izvedbe del za sanacijo plazovitih območij na vasi Stara Oselica, pod hribom Ermanovec, ki najbolj zadeva dve občinski cesti: LC 100071 Sovodenj Stara Oselica in LC 100041 Trebija – Stara Oselica v občini Gorenja vas Poljane. Po navodilih naročnika opisujemo obe cesti kot en odsek (dalje *cesta*). Razdeljena je na **dve fazi**. Prva faza, imenujmo jo **1. A faza**, je dolga 2,0 km, druga faza, imenujmo jo **1. B faza** 1,7 km. Pregled ceste in izmere predvidenih del smo izvedli od odcepa v dolini Zakoparske grape na Sovodnji strani do priključka na cesto v Stari Oselici, nad cerkvijo. V tej smeri podajamo tudi stacionažo ceste; izvedena je z lastno izmero. V načrtu najprej opisujemo teren, nato pa podajamo načrt izvedbe sanacije ceste.

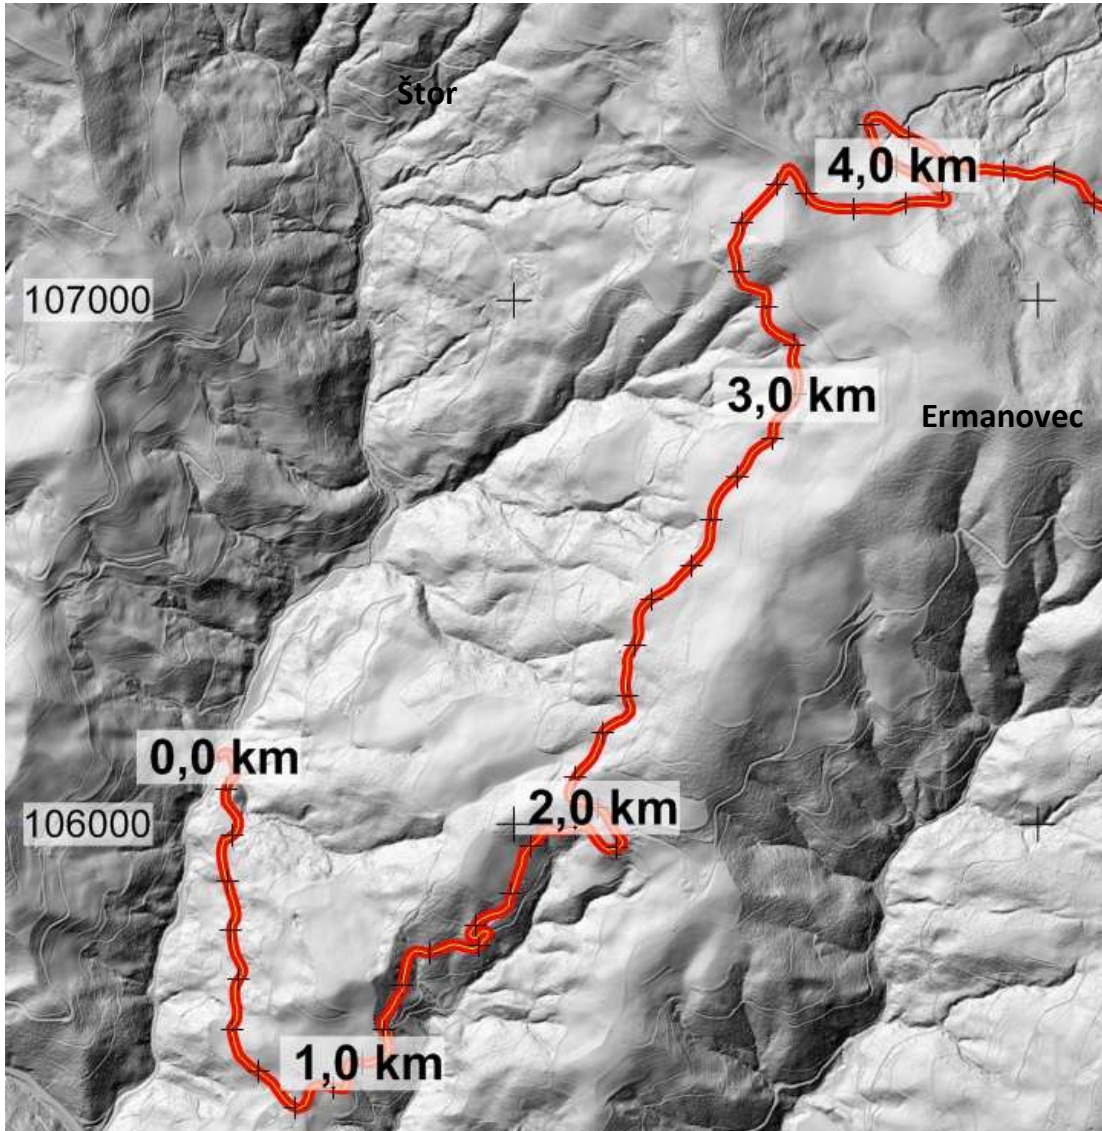
Teren, po katerem poteka cesta, generalno ni strm (povprečni naklon pobočij znaša 26°). Nekateri deli ceste so močnejše posedeni, kar kaže na počasno premikanje oz. plazenje podlage.

**Slika 2:** Potek ceste po senčenem modelu reliefa, izpeljanem iz LIDAR snemanja, mreža 1 x 1 m. Trasa poteka nad grapami v bolj blago nagnjenem terenu.

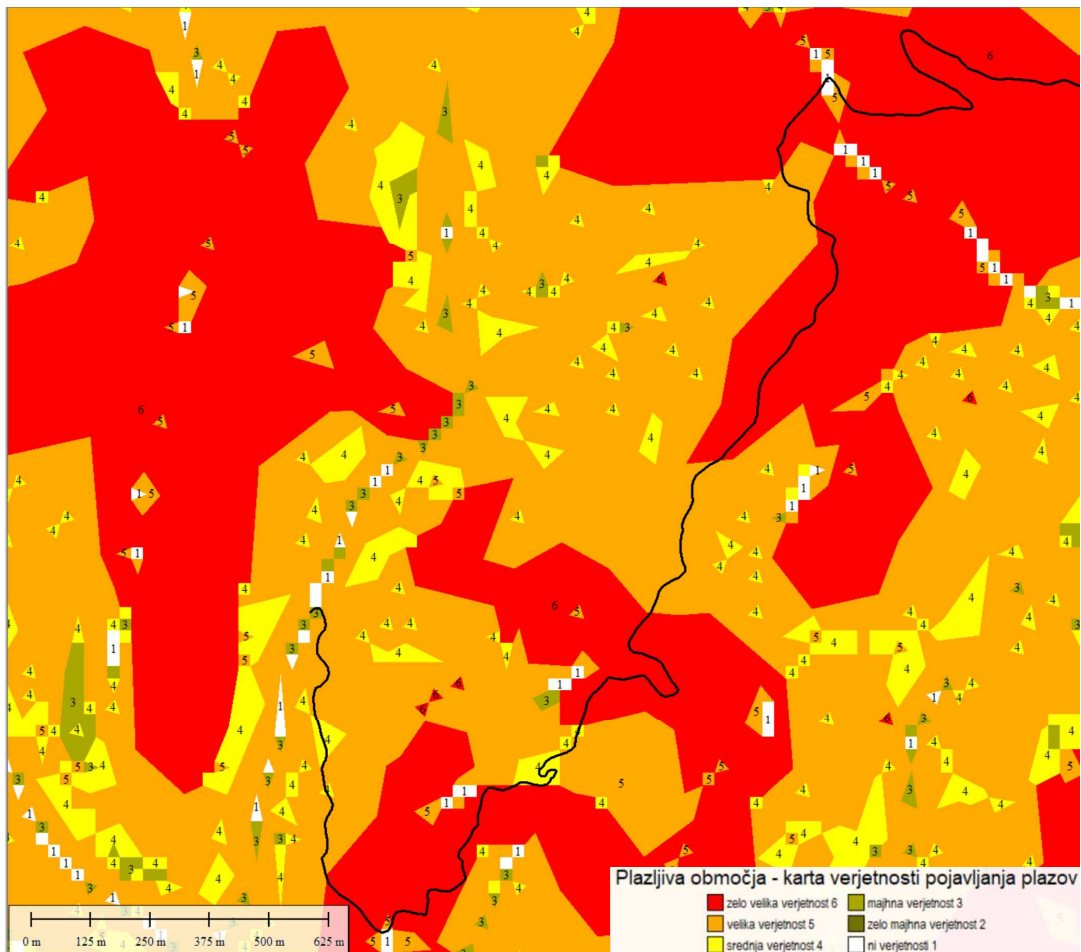
Iz karte razberemo, da se območje predvidene gradnje nahaja na območju z *veliko* in *zelo veliko* verjetnostjo pojavljanja plazanja, kar se tudi kaže na veliki poškodovanosti cestišča in počasnem lezenju slabo utrjene podlage.

Slika 4: Izsek iz karte verjetnosti pojavljanja plazov in položaj obravnavane ceste.

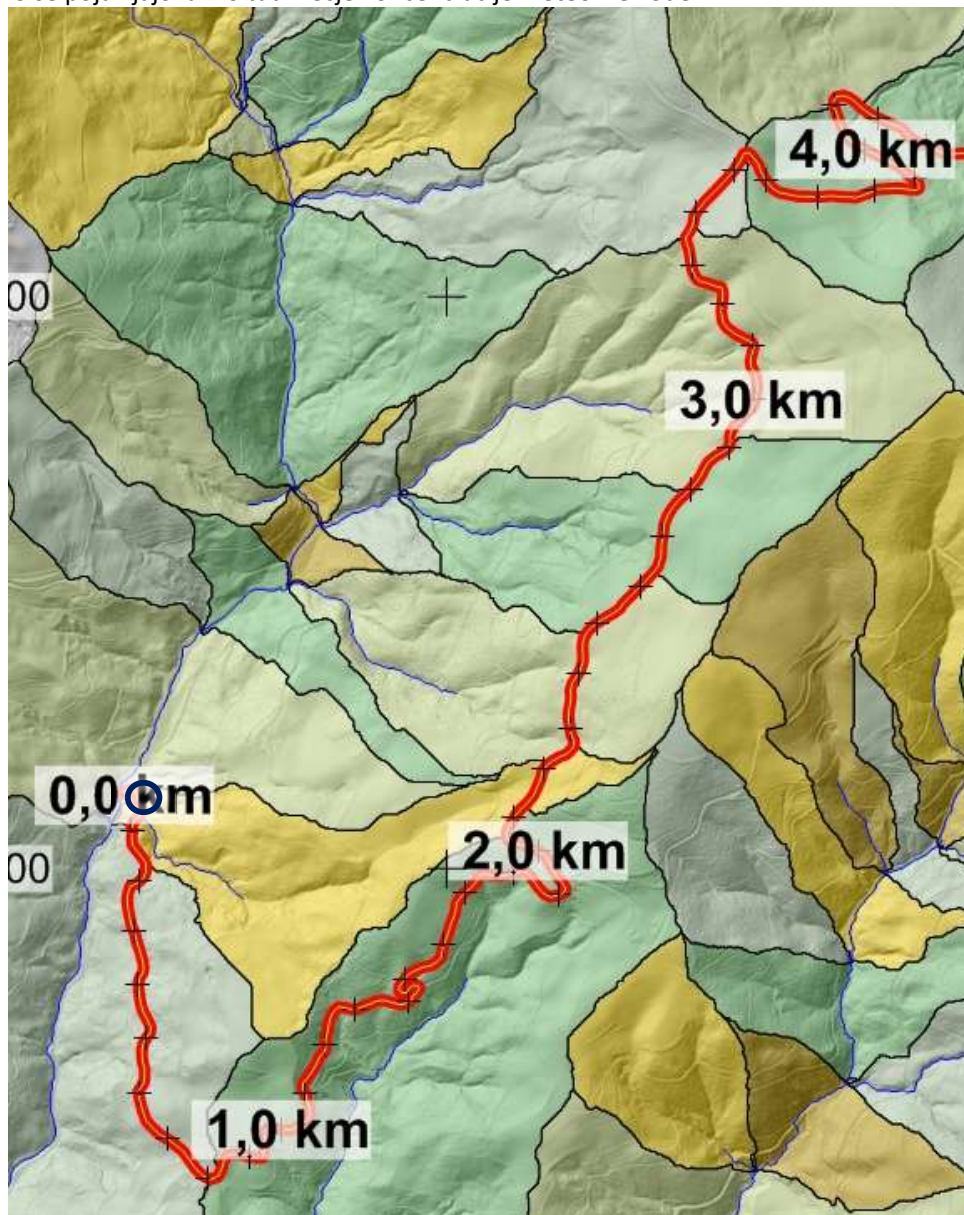
Izdelali smo prikaz vodozbirnih območij, ki tangirajo pregledano traso. Iz poteka možnih poti vode (kar se kaže predvsem ob večjih nalivih), lahko razberemo dele ceste, kjer so možni večji dotoki vode. Take dotoke sledimo na stacionaži 0,066.

Lokalno se pojavljajo lahko tudi večje koncentracije meteorne vode.

**Slika 5:** Vodozbirna območja na trasi in z modrim krogom označeno območje, kjer pride lahko do večje koncentracije meteorne vode.

Lokalna cesta ponekod poteka po klastičnih zemljinskih slojih, kjer je teren precej zasičen z vodo. Zato je potrebno ponekod izvesti vzdolžne drenaže na zaledni strani voziščne konstrukcije. Vkope in nasipe v pobočnem grušču se oblikuje v naklonu 2:3.

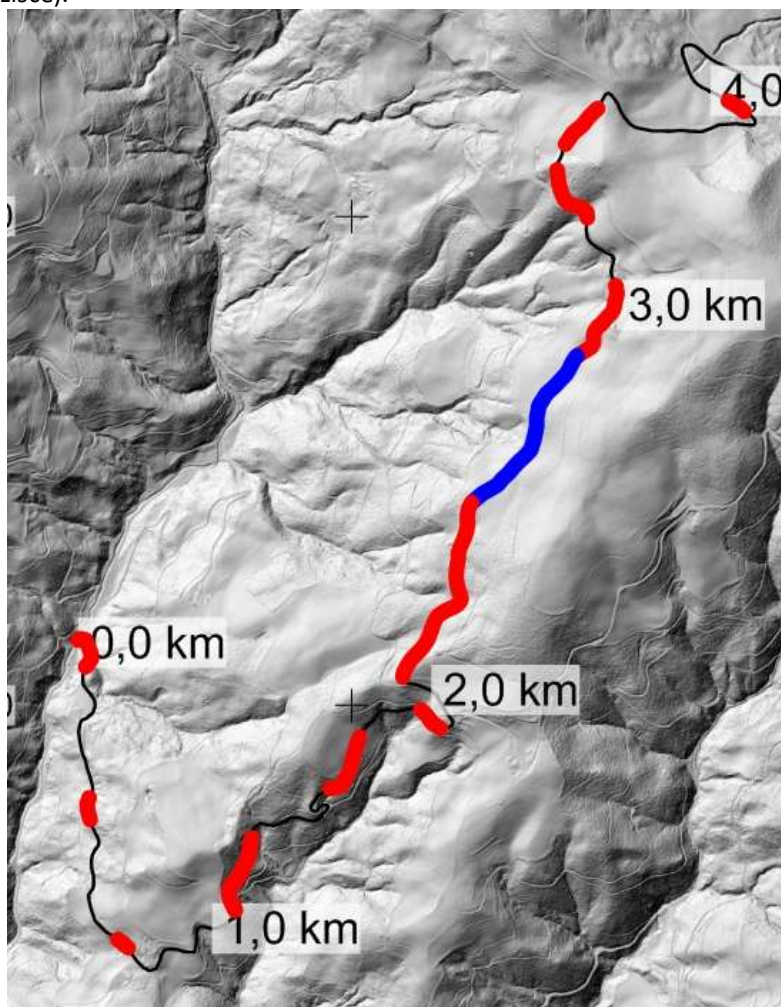
- Poškodbe zaradi slabega spodnjega ustroja ceste, prevelike prometne obtežbe, slabe priprave podlage ali zatekanja meteornih voda v podlago in ustroj. Pojavljajo se predvsem mrežaste razpoke in razpoke vzporedne z osjo ceste. Taka bolj ali manj razpokana območja sledimo na celotni dolžini ceste.
- Poškodbe zaradi plazjenja terena oziroma vidnega popuščanja nasipa ceste.

odsek od km	odsek do km	dolžina (m)
0,000	0,078	78
0,386	0,432	46
0,710	0,737	27
1,071	1,233	162
1,535	1,666	131
1,828	1,883	55
2,063	2,474	411
2,474	2,857	383
2,857	3,033	176
3,210	3,338	128
3,400	3,500	100
3,916	3,955	39

Odsek ceste pri domačiji Sivkar na dolžini 383 m je bil v preteklosti že saniran: med 2,474 in 2,857.

Celotna preostala trasa je razpokana, 30 % od te dolžine je močno poškodovane (kolesnine, močno razpokano vozišče).

**Slika 6:** Položaj močnejše poškodovanih odsekov ceste (poudarjeno rdeče). Z modro je označen odsek, ki je bil že saniran.

S sanacijskimi ukrepi vzpostavimo prevoznost ceste in odpravimo vzroke za nastanek plazenja in poškodb na celotnem vozišču. Ukrepi se izvedejo na celotni dolžini ceste, razen na delu, ki je bil že popravljen.

Voziščna konstrukcija skoraj je na celotni dolžini poškodovana zaradi premajhne debeline ustroja voziščne konstrukcije, zatekanja vode v voziščno konstrukcijo in vpliva tovornih vozil. Zato predlagamo zamenjavo voziščne konstrukcije. Opravljen je bil vizualni pregled trase, ostale terenske preiskave obstoječe voziščne konstrukcije pa ne.
