# GEOLOŠKO GEOMEHANSKI ELABORAT

Naslov elaborata: **Geološko geomehanski elaborat za rekonstrukcijo ceste JP-600241 (Fužine)**

Projektant: **TEMPOS, okoljsko gradbeništvo, d.o.o.,  
Tehnološki park 21, 1000 Ljubljana  
Odgovorna oseba projektanta: dr. Jošt Sodnik**  
žig in podpis

**Ljubljana, marec 2025**

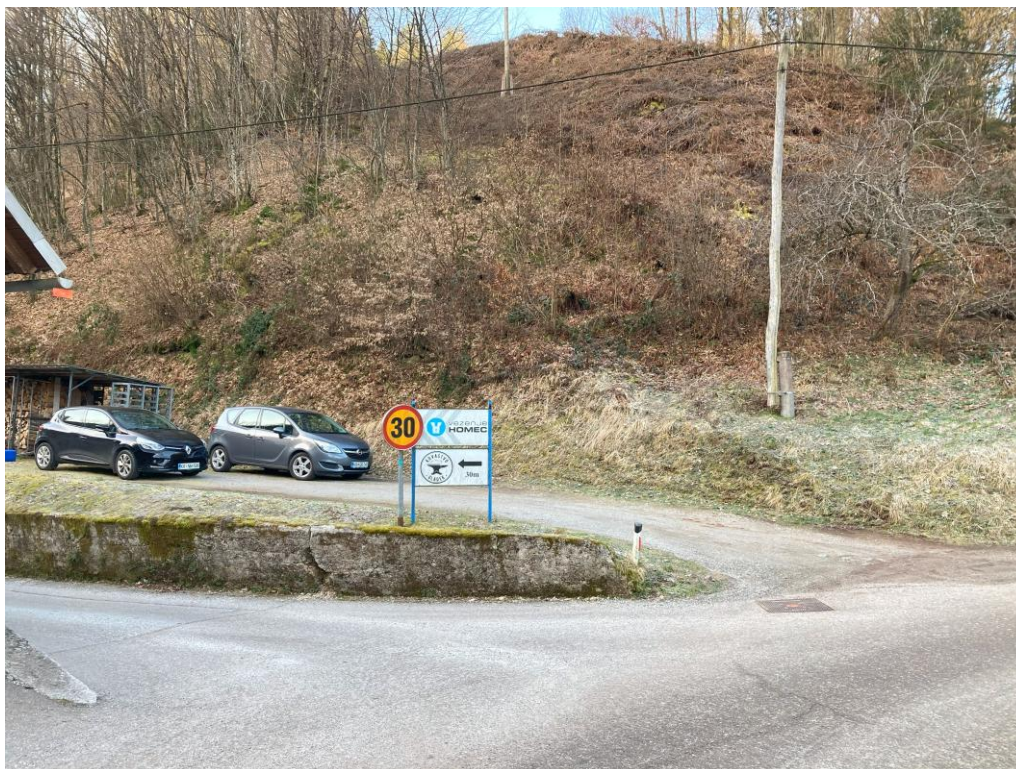
Slika 3: Odsek 1 – dotrajan betonski zid.

Zaradi manjših razširitev ceste se predvidi dodatne podporne ukrepe na kritičnih odsekih. Obstoječi zid na odseku 1 je nujno potreben rekonstrukcije, saj je v obstoječem stanju močno nagnjen proti cesti in razpokan. Na odseku 2 se zaradi širitve ceste predvidi AB zid s temeljem pod cestiščem. Zaradi relativno strmih brežin, čeprav na površju izdanjajo tudi večje skalne samice matične podlage, naj se dimenzioniranje podpornega ukrepa izvede brez upoštevanja odpora zemljine s spodnje strani. Dno temelja zidu se izvede na sorodni globini kot bo potekala zamenjava voziščne konstrukcije, saj globji izkopi niso potrebni, tudi ne priporočeni zaradi relativno strmih brežin v zaledju.

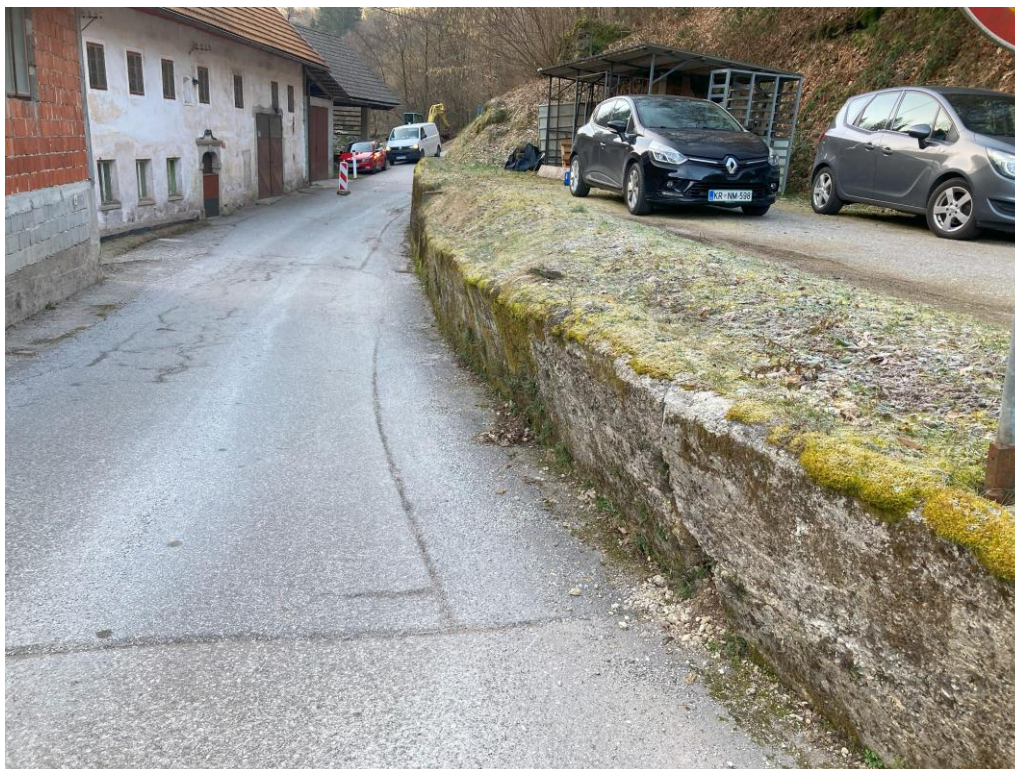
Na odseku 1 se v obstoječem stanju nahaja betonski zid, ki ločuje cestno telo od zalednega manjšega makadamskega parkirišča z drvarnico. Obstoječi zid je dotrajan in močno nagnjen proti cestišču (zaradi slabega stanja zidu razkopa ob samem zidu nismo izvajali). Zid v zadnjem delu vključuje ozko stopnišče in manjše zajetje izvirne vode. V nadaljevanju (odsek 2) se cesta v obstoječem stanju nahaja v strmem vkopu na zgornji strani in brez podpornih ukrepov na spodnji strani. V osrednjem delu odseka 2 se na zunanjem robu cestišča nahaja tudi manjši ekološki otok. Na blagem levem ovinku se v obstoječem stanju na notranji strani vozišča nahaja betonski jašek, iz katerega se preko prepusta na spodnjo brežino

Slika 4: Odsek 1 – dotrajan betonski zid (nagnjen proti cesti in močno razpokan).

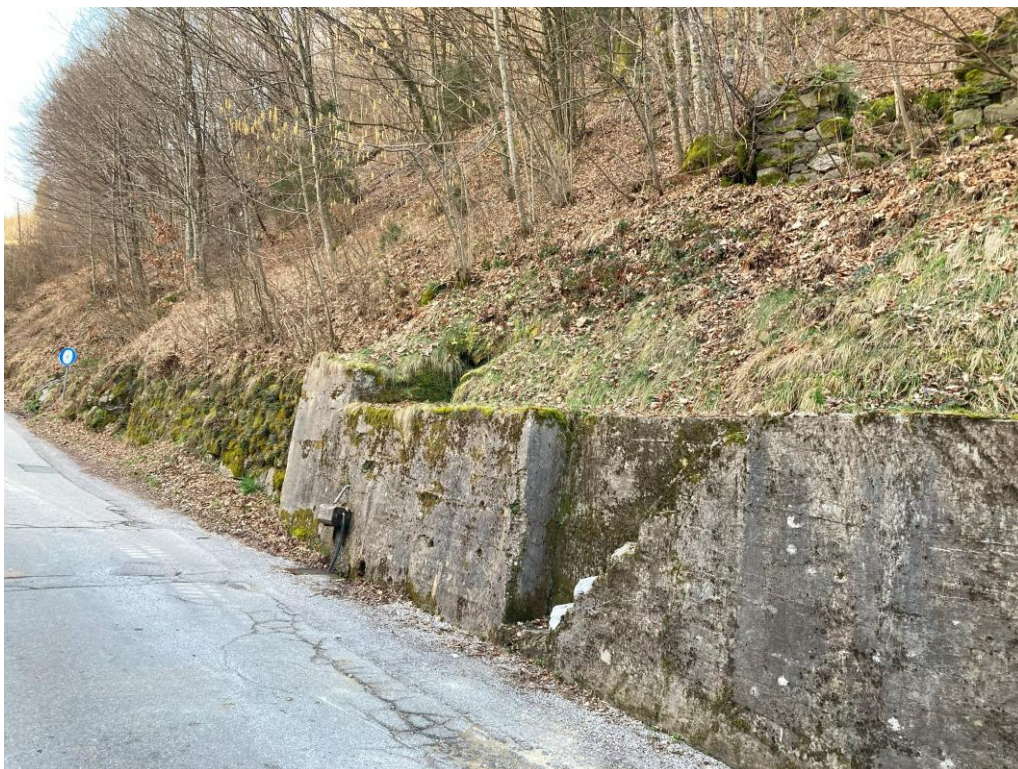
Slika 5: Odsek 1 – mesto zalednega izvira.

Po javno dostopnih podatkih na območju, kjer se nahajajo predvideni odseki rekonstrukcije ceste, ni zabeleženih stalnih ali občasnih vodotokov, če izvzamemo Poljansko Soro na dnu doline. Na terenu sta bila opažena dva izvira zaledne vode, ki glede na zaledno hribino pritekata na površje po razpoklinskem hidrogeološkem sistemu. Ploskovni horizont podzemne vode ni prisoten. Opažena izvira se nahajata na slikah 5, 8 in 9.

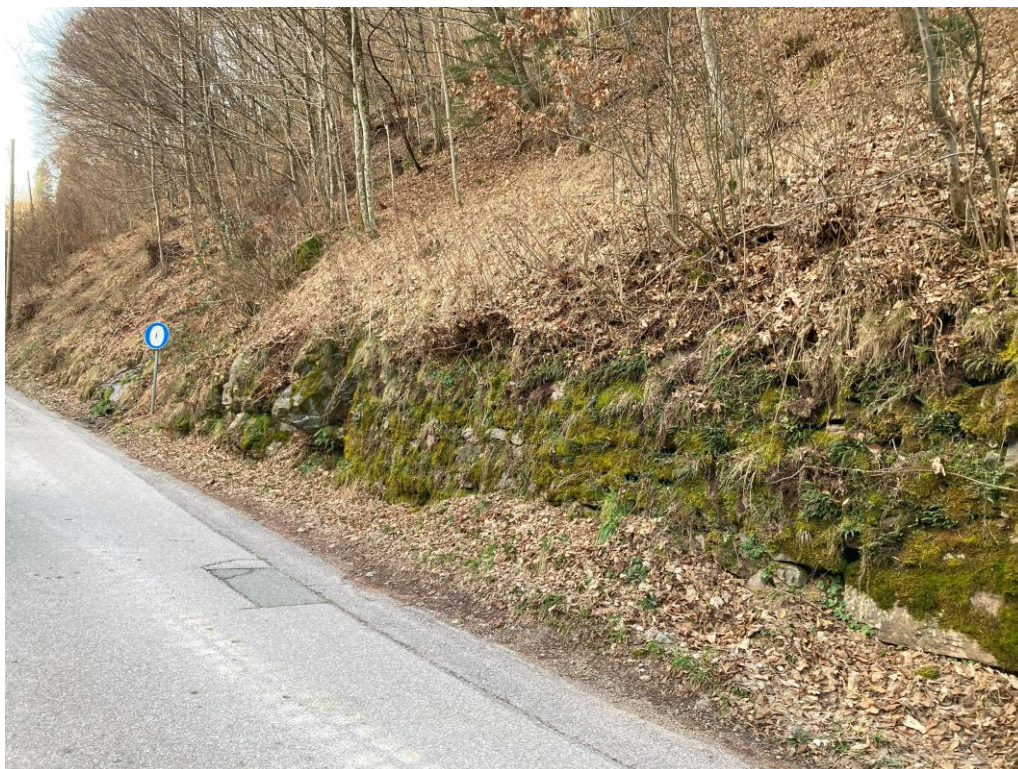
Slika 6: Vkopna brežina na krajši razdalji za betonskim zidom poteka kot umetno narejen suhozid.

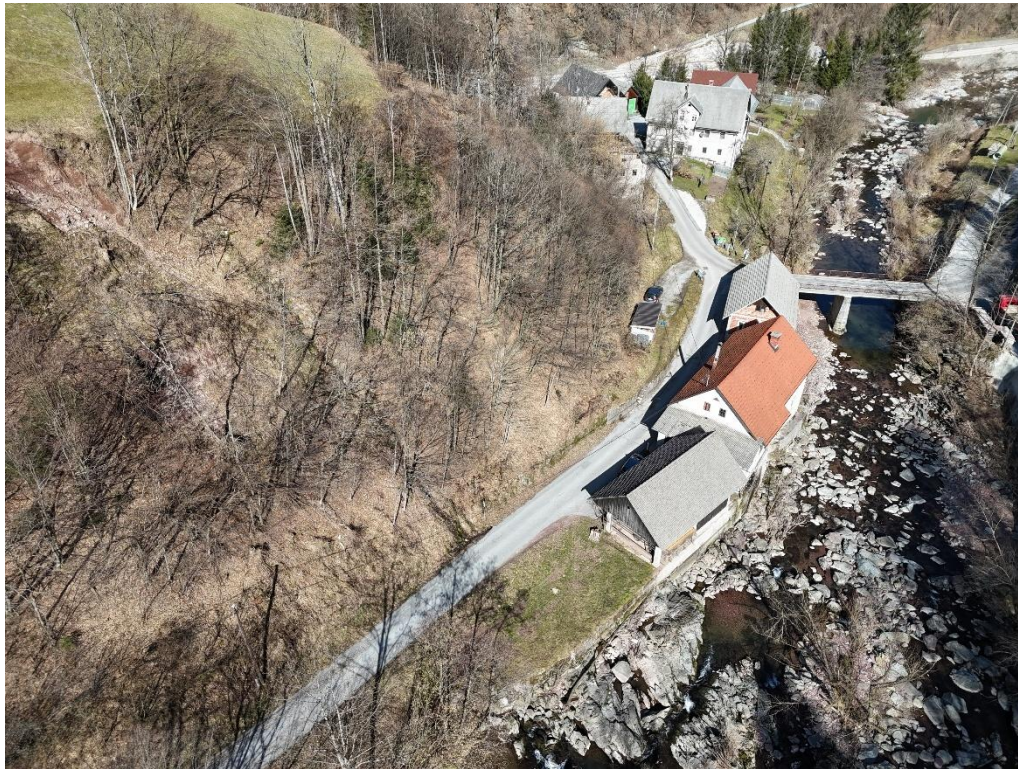
Slika 7: Pogled na odsek 1 iz zraka. Levo zgoraj se je v zaledju sprožil plitev površinski plaz. Nekoliko desno in pod plazom je razvidna manjša grapa izvirskega potoka, ki priteče do ceste.

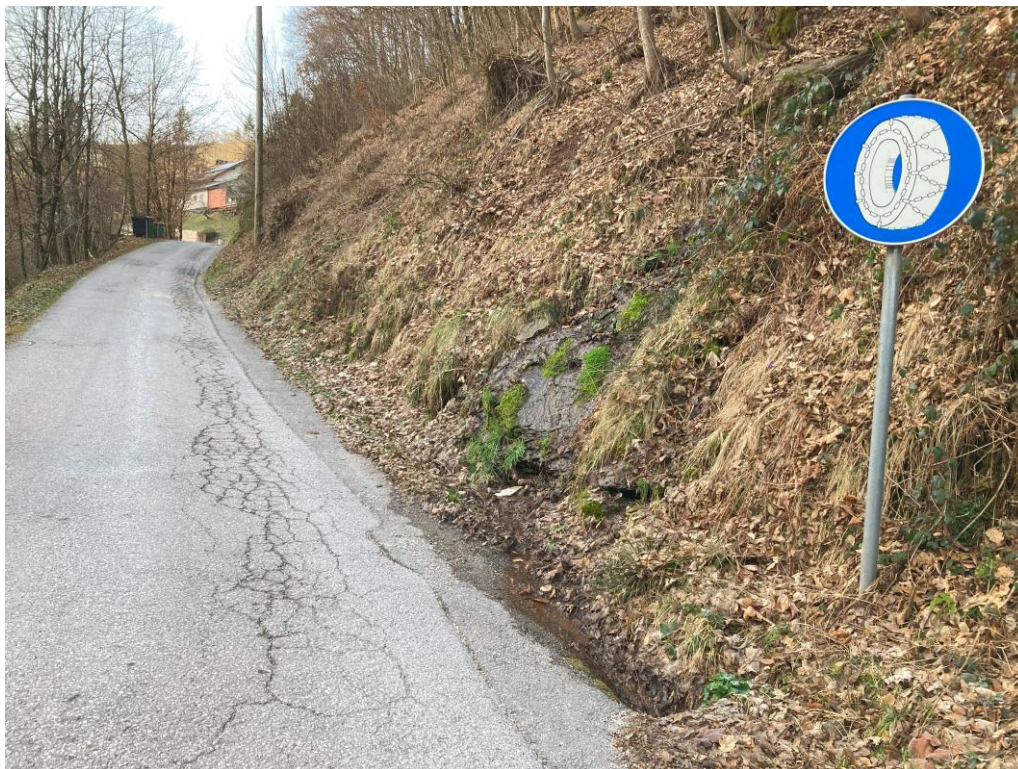
Slika 8: Stik zalednega izvira s cesto ter pogled na odsek 2.

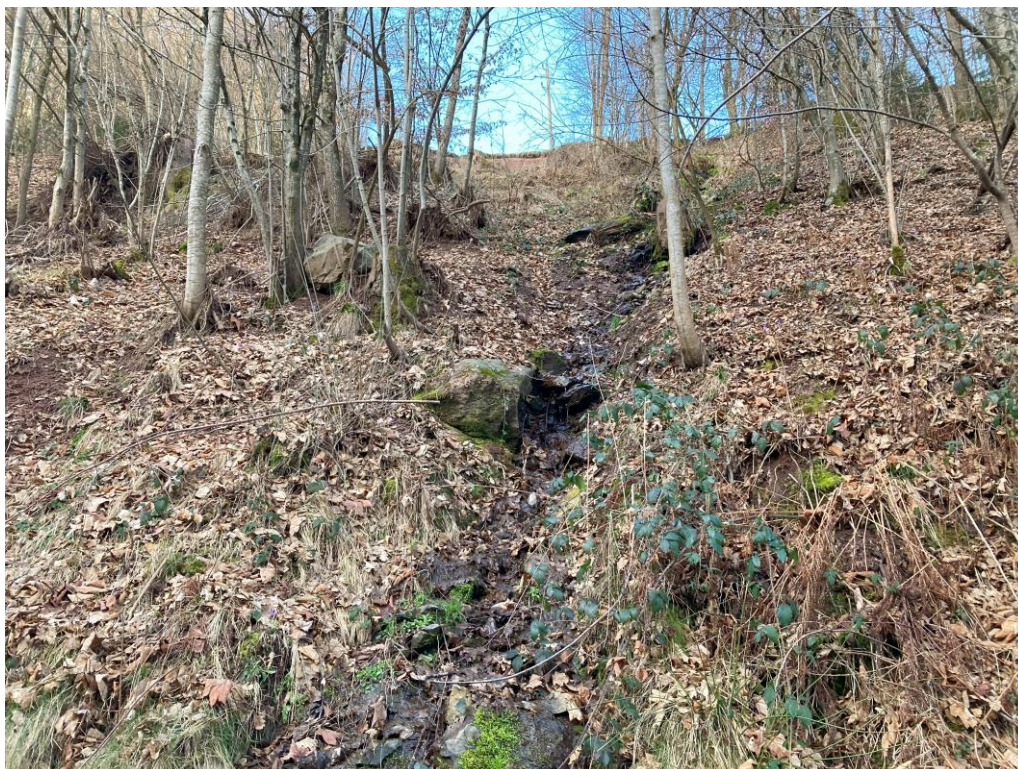
Slika 9: Izvirski potok v zaledju.

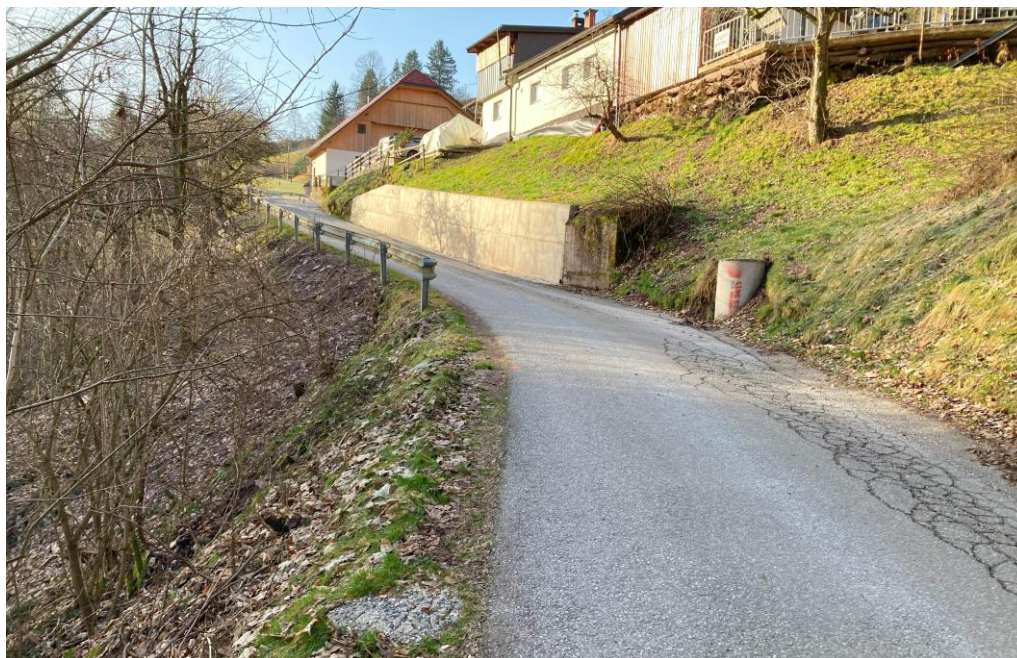
Slika 12: Na mestu betonskega jaška voda preko prepusta odteka na spodnjo brežino. V sklopu projektiranja podpornih ukrepov zaradi širjenja cestišča se predlaga ureditev iztoka iz prepusta do struge Poljanske Sore.

Za vse odseke predvidene rekonstrukcije ceste pa je bistveno, da se zagotovi kontrolirana odvodnja padavinske in zaledne vode, da se prepreči zastajanje le-te pod cesto in na brežini spodaj, ki izkazuje oziroma bi lahko izkazovala znake nestabilnosti. Ponikanje zajete vode na območju je težko izvedljivo in tudi ni priporočljivo. Zajeto vodo (meteorna voda s ceste, voda iz drenaž podporno/opornih konstrukcij, itd.) se preko odvodnikov spelje do stabilnih območij oziroma do struge Poljanske Sore. Z vidika obstoječega stanja je ključno, da se zajeto vodo na odseku 2 ne spušča direktno na spodnjo

brežino ampak se jo po sistemu utrjenih kanalet (kanalt z zobom) odvede do struge Poljanske Sore, oziroma se vodo do sglavne struge spelje po sistemu zaprtemeteorne kanalizacije. Na odseku 2 in 4 se na notranji strani cestišča dodatno lahko izvede globoko drenažo, s katero se morebiti zajame dodatne pritoke z zaledja (v času terenskega ogleda sicer opažen zgolj manjši pritok v spodnjem delu odseka 2).

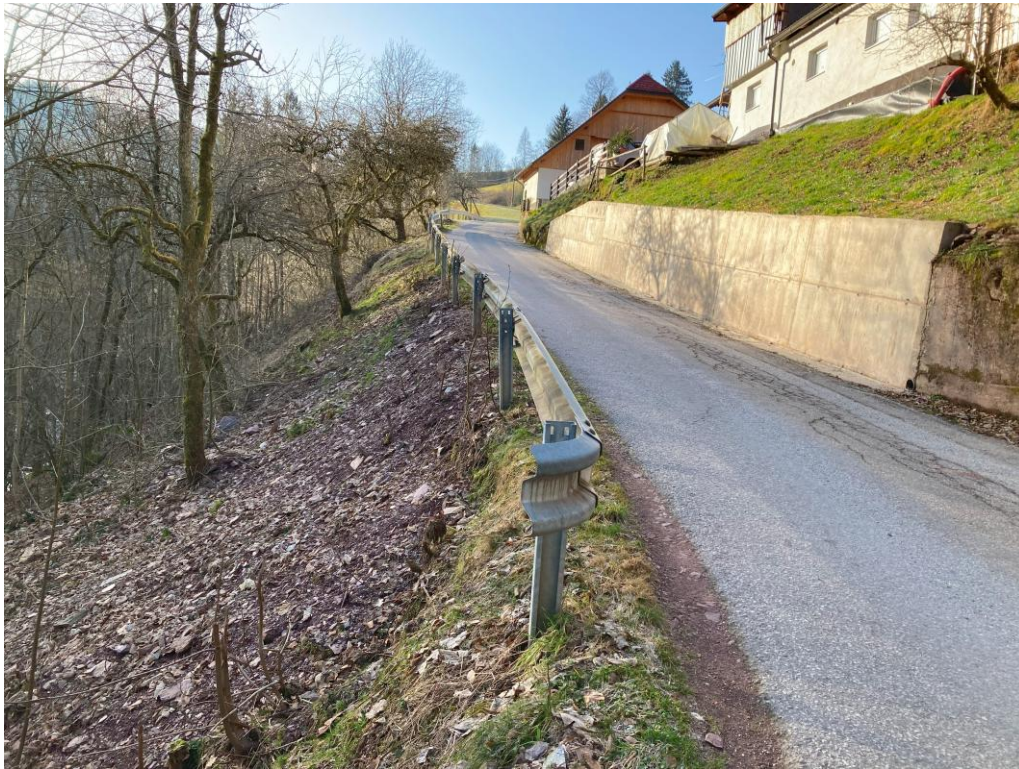
Slika 13: Na spodnjo brežino je bil nasut umetni material, ki poslabšuje stabilnost ceste. Nagib ceste je sicer ustrezen, da je preprečno dodatno zamakanje rahlo odloženega materiala.

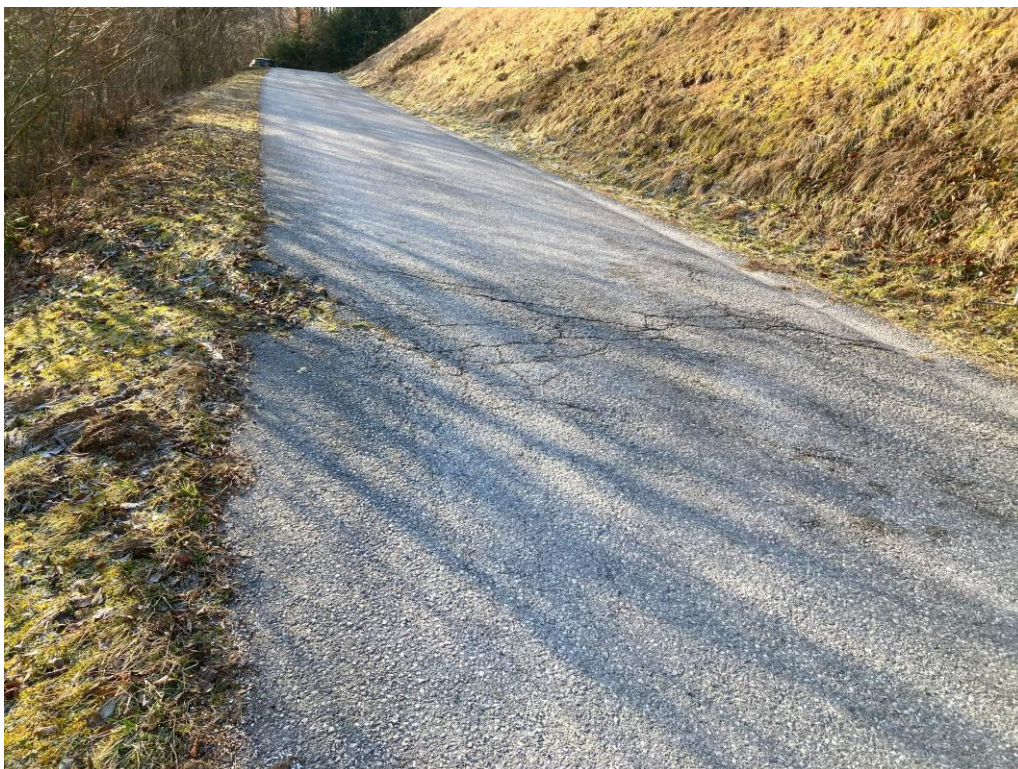
Slika 17: Mesto preloma cestišča zaradi posedkov – odsek 3.

Nestabilnost cestnega telesa na odseku 3 se uredi z izvedbo vitke konstrukcije iz vertikalnih pilotov (leseni ali jekleni) in prečnih elementov. Zasip konstrukcije se izvede iz prepustnih materialov do minimalno globine dna rekonstrukcije voziščne konstrukcije. Večji pobočni procesi na brežini niso opazni, zato se lahko postopa z blažjimi in bolj sonaravnimi ukrepi. Dolžina pilotov naj bo daljša od 4 m. Ob kasnejši zaznavi vodnih žil na območju je trajnejša rešitev z uporabo jeklenih profilov, sicer pa tudi uporaba pilotov iz trpežnega lesa (npr. bor, kostanj, itd.) v ustreznih pogojih izkazuje zadostno življensko dobo. V primeru uporabe lesenih kolov, naj bodo ti premera  $\geq 30$  cm. Enake ukrepe se lahko uporabi tudi na odseku 4 v kolikor se cestišče širi na zunanji strani in presega rob obstoječe bankine.

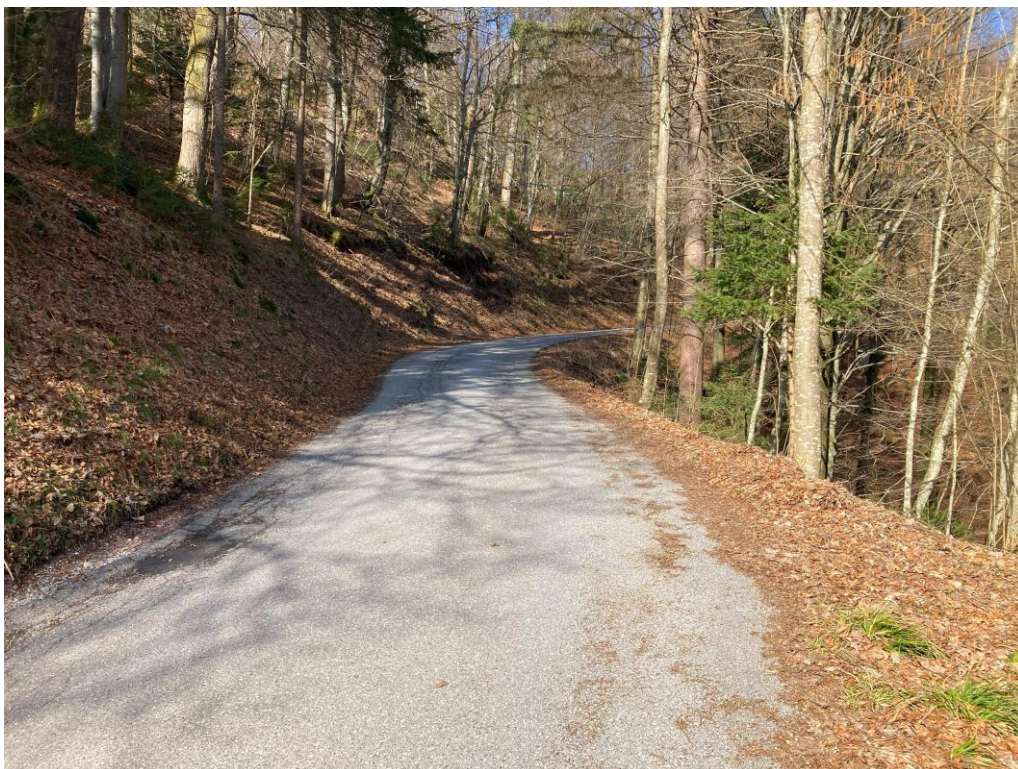
Slika 21: Del ceste odseka 4 poteka skozi gozd. Obstoječe vozišče je mestoma dotrajano, večjih nestabilnosti na brežini ni opaziti. Ukrepi bodo potrebni ob širjenju cestišča izven obstoječih gabaritov.

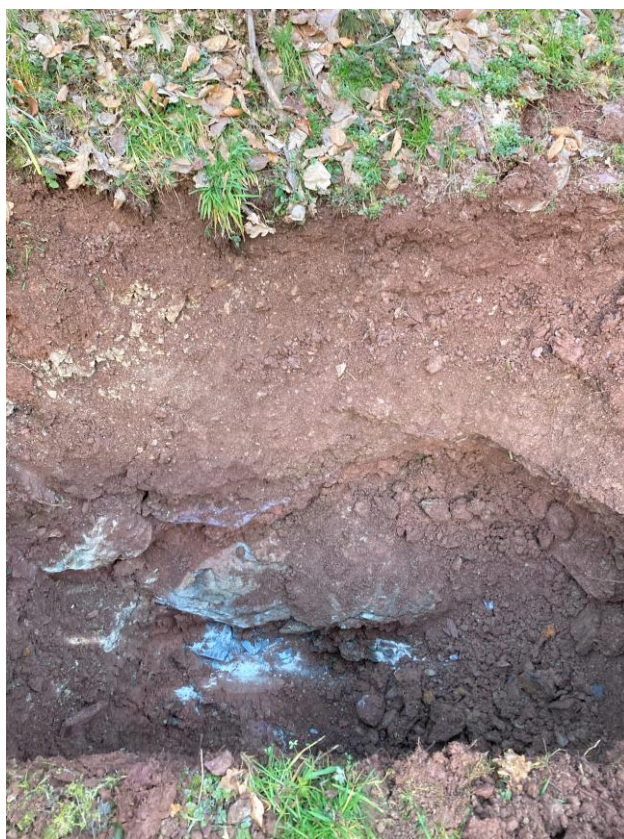
| ID | Koordinate (GK) | | | POPIS |
|---|---|---|---|---|
| R1 | 105009 | 430351 | cca.<br>446 | <p>0-0,1(0,2) m – humus s travno rušo.</p> <p>0,1-0,3 m – Umetno nasutje (UN); bankina ceste (razvidno zgolj na zahodni strani razkopa (proti cesti). Nasip iz tamponskega drobljenca.</p> <p>0,3-1,8 m – Zameljen gramoz s peskom in veliki skalami (siGr s skalami). Skale peščenjaka (posamezni kosi skrilavca) do velikosti cca 0,5 m. Oteženo kopanje. Tudi v zaledju se pojavljajo večji skalni bloki kot tudi matična kamnina, večji balvani in tudi sicer skale so razvidne v strugi Poljanske Sore.</p> <p>V razkopu podzemna voda ni bila opažena.</p> <p>OP: Izkop se je nahajal cca 1,2-1,3 m pod niveleto ceste v zaledju. Zaradi prostorske stiske izkop drugje ni bil možen!</p> |

Slika 24: Profil razkopa 1. Lokacija je razvidna na sliki 10.

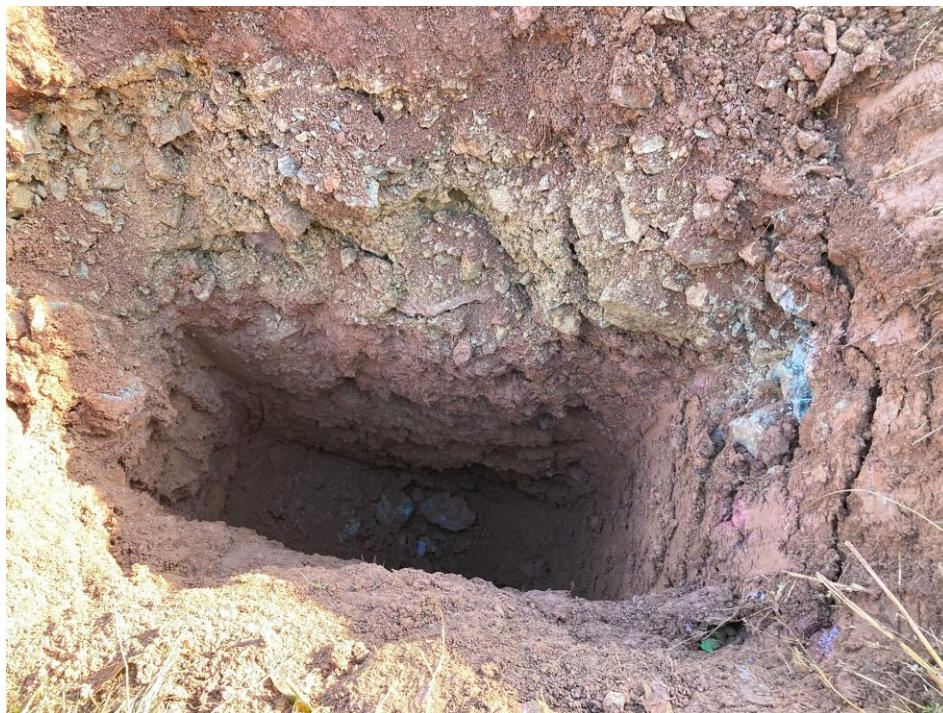
| ID | Koordinate (GK) | | | POPIS |
|---|---|---|---|---|
| R2 | 104673 | 430360 | cca.<br>493 | <p>Razkop je bil izveden tik ob robu bankine.</p> <p>0-0,8 m – Umetno nasutje, tamponski droljenec s skalami. Deluje kot nekakšen material, ki je bil pripeljan od drugod za potrebe nasutja ceste (a vseeno bolj zameljen/zaglinjen kot običajen tamponski drobljenec). Takšen material je bil razviden zgolj na strani ceste, v zaledju ne.</p> <p>0,8-3,3 m – močno zaglinjen gramoz (clGr) z večjim kamenjem (peščenjak, skrilavec). Kosi kamenja do 20-30 cm. Medsebojni kontakt kamnin je pretežno prekinjen. Vezivo naravno vlažno, v lahko do srednje gnetnem kons. stanju. Vezivo rjave barve. Sloj predstavlja preperino glinastih skrilavcev, z vmesnimi kosi peščenjakov. Na dnu se pojavljajo večje skale, predvsem pa v večjem deležu.</p> <p>V razkopu podzemna voda ni bila opažena.</p> |

Slika 25: Prerez razkopa R2. Lokacija je razvidna na sliki 16.

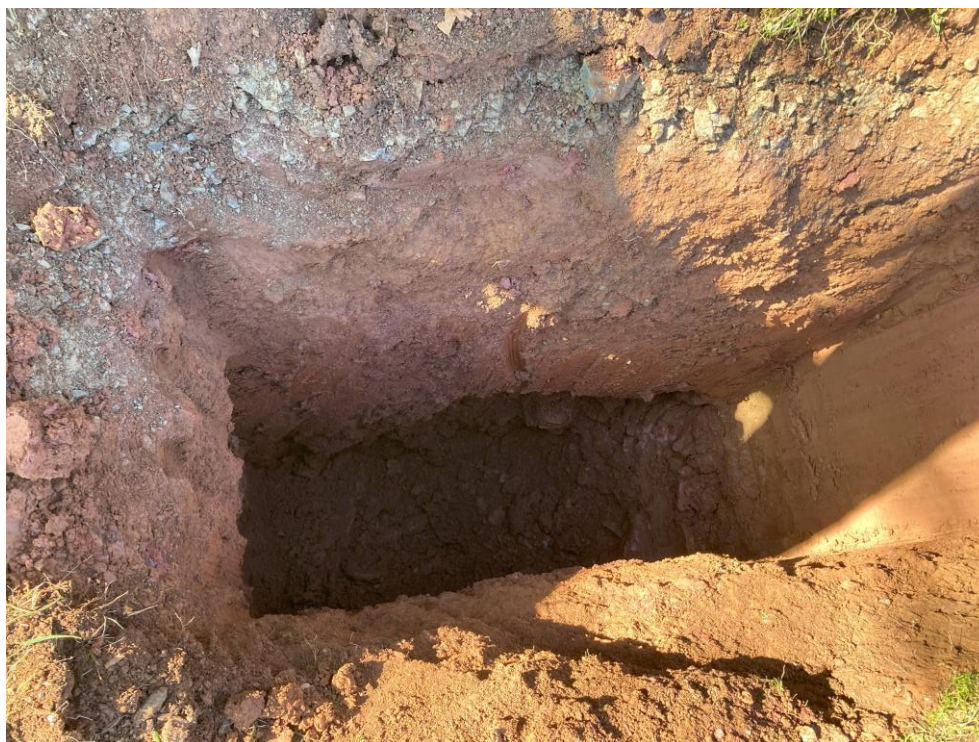
| ID | Koordinate (GK) | | | POPIS |
|---|---|---|---|---|
| R3 | 104690 | 430234 | cca.<br>526 | <p>0-0,2 (0,3) m – (UN/Hu) Ob cesti umetno nasutje (tamponski drobljenec) na travniško stran humus s travno rušo.</p> <p>0,3-1,7 m – (clGr ali ClH s peskom/gramozom) Močno zaglinjen gramoz (ponekod deluje kot glina s peskom/gramozom; ClH s peskom/gramozom), vezivo rjave barve, vlažno na otip. Vezivo kot ilovnata zemljina, mazljivo in v srednje gnetnem kons. stanju. Zemljina v rahlem do srednje gostem gostotnem stanju.</p> <p>1,7-3,0 m – (clGr s skalami). Zaglinjen grušč, Grušč predstavljajo kosi zdrobljenega skrilavca, bolj sivkasto rjave barve v primerjavi z zgornjo plastjo. Zrna ostroroba, kosi generalno do 5-6 cm, mestoma tudi večje skale (20-30 cm).</p> <p>V razkopu podzemna voda ni bila opažena.</p> |

Slika 26: Prerez razkopa R3. Razkop je bil izveden ob drogu elekt. napeljave, razviden na sliki 20.

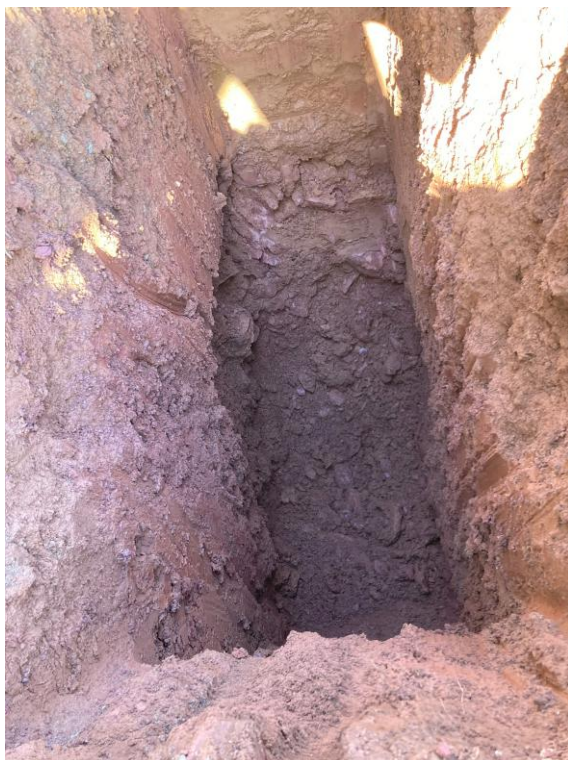
Slika 27: Spodnji del prereza razkpa R3. Kompaktnejši material z večjim deležem gramoza in skal.
