# SANACIJSKA DELA PLAZ LAZE, LESKOVICA TEHNIČNO POROČILO

## SKLOP 1

### 1. UVOD

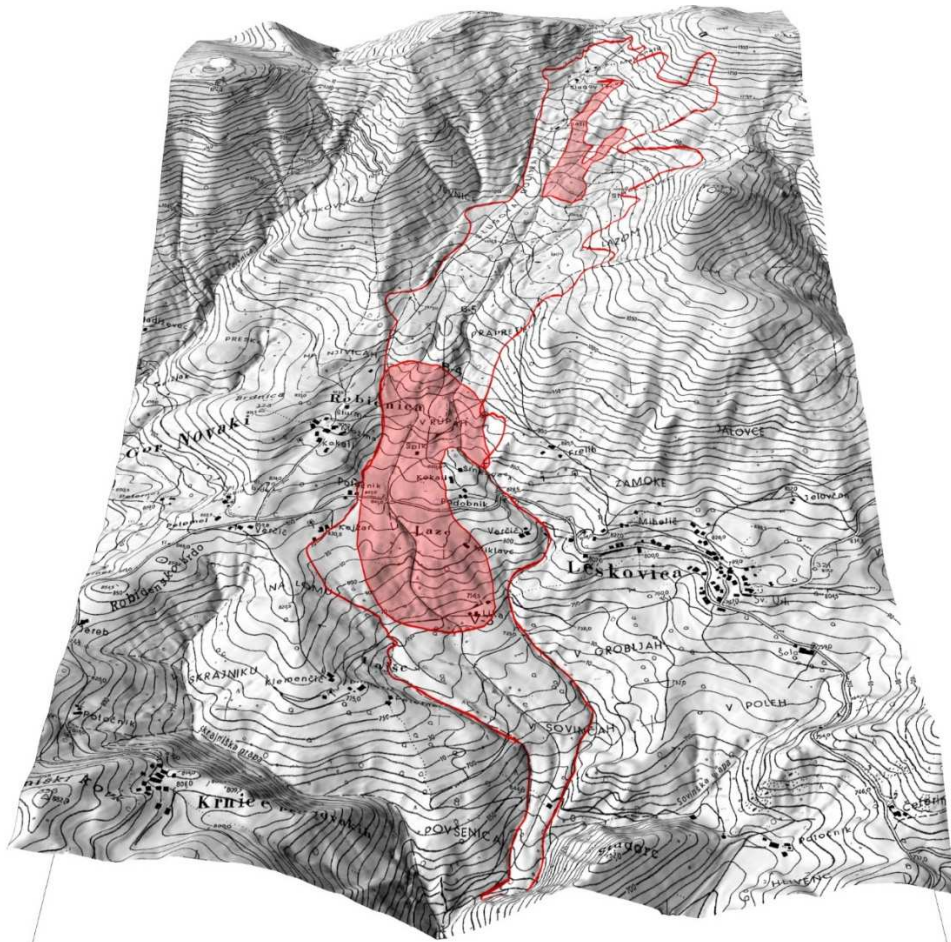
**Slika 1:** 3D pogled na plaz Laze, pogled proti severu. Z rdečo sta pobarvani dve aktivni območji: plaz v vasi Laze in zgornji plaz.

- **Plaz v vasi Laze** dolžine 550 m in širine 250 m karakterizirajo izrazite razpoke, ki se raztezajo v smeri padnice pobočja, predvsem na robovih premikanja. Nastale so v januarju – februarju leta 2014 kot posledica intenzivnih padavin<sup>1</sup>. Površino ocenjujemo na 10,5 ha, debelino pa na nekaj 10 m<sup>2</sup>,
- **Zgornji plaz** v Slugovi dolini predstavlja tok meljasto peščene zemljine, dolžine 600 m, 130 m širine in ga karakterizira razmetano drevje in jasno vidno premikanje terena. Plazenje je aktivno že dolgo časa (najmanj 25 let). Površino ocenjujemo na 4,8 ha, debelino na nekaj m.

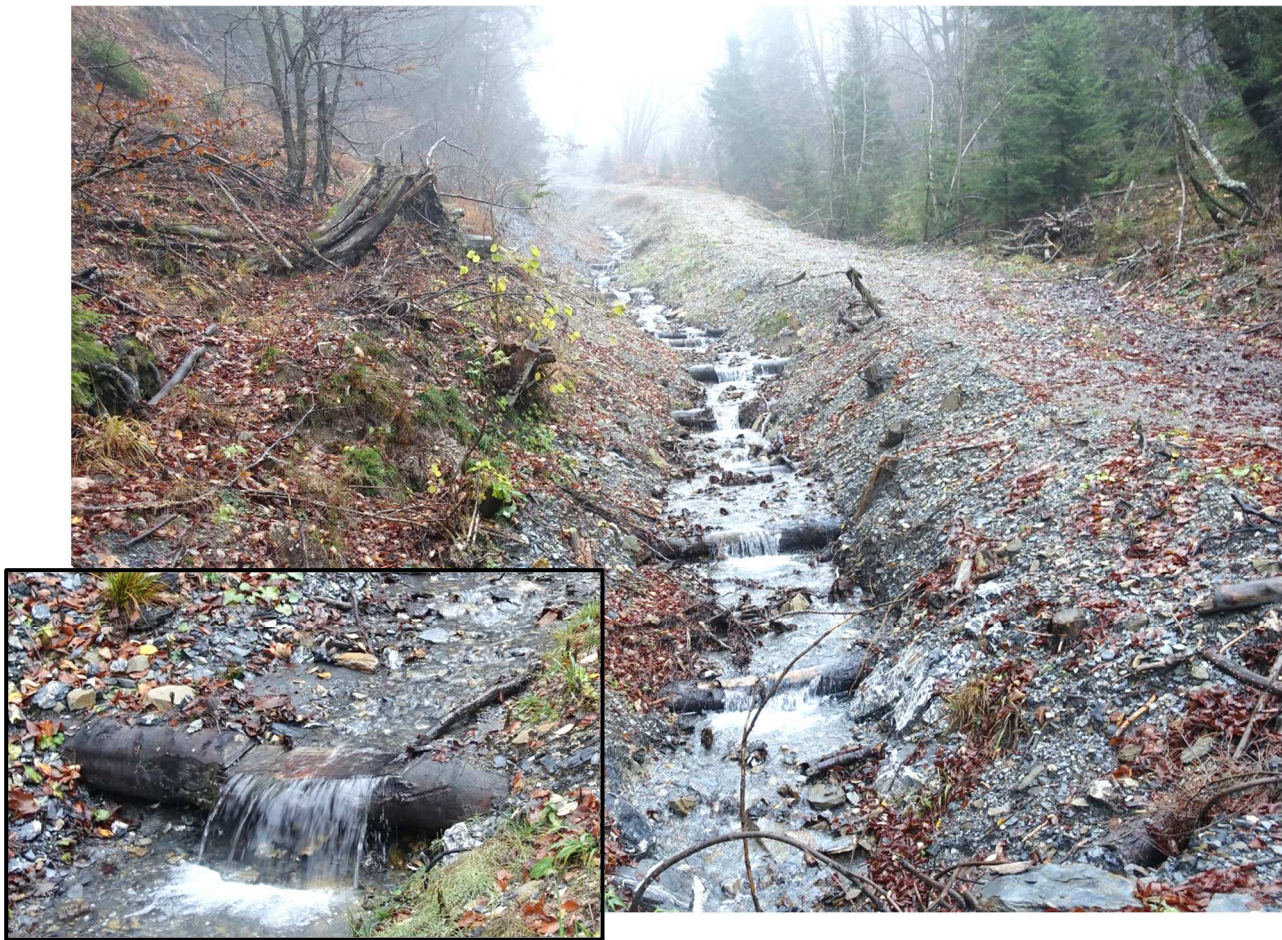
**Slika 2:** Ureditve struge potoka v Slugovi dolini, pogled proti severu, gorvodno. V strugi so položeni umirjevalni pragovi. Levo detajl umirjevalnega praga. Desno od urejene struge je servisna pot.

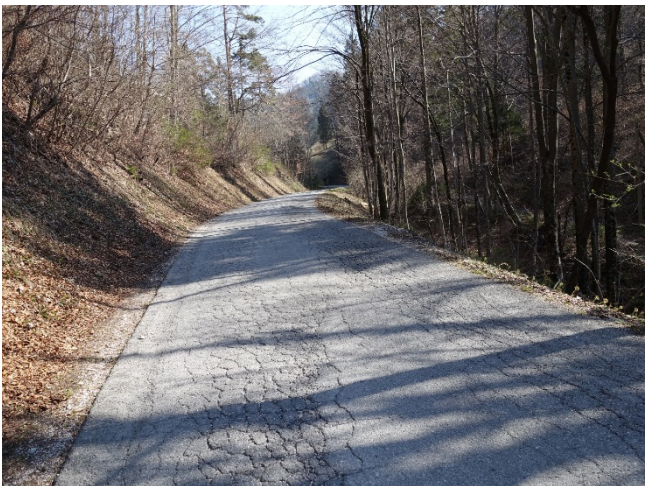
### **Na cestišču LC 100071 in na nasipu ob potoku Zakrajščica od km 1,870 do km 1,970 v dolžini 100 m močno posedeno cestišče, plazenje bankin**

Na tem odseku zaradi slabega nasipa prihaja do posedanja cestišča, na dveh mestih pa tudi plazenja, tako, da je že močno otežkočena normalna prevoznost ceste.

**Sliki 3, 4:** Levo poškodovano cestišče ob potoku Zakrajščica, pogled proti severu. Desno razpoka v cestišču na območju med 2,815 in 2,940.

**Sanacija:** brežino se utrdi z utrjenim nasipom.

Izvede se nov, poglobljen, nasip, ki naj bo v zaledju stopničen. Na podlagi postavitve prečnih profilov na zgornjem delu brežine ob cesti se ob upoštevanju naklona 1 : 1,5 določi mesto izkopa za peto zasipa. Uredi se dostopna pot do dela, kjer bo izvedena kamnita peta. Izdelava se peta nasipa iz kamnja v betonu kot strižni zob, ki naj sega do raščenega terena. Predvidena dolžina kamnitega zoba bo 100 m, višina 2,0 m in širina 3,0 m. Debelina podložnega betona znaša 0,3 m. V tla se zabijajo jeklene traverze – tirnice dolžine 6 m v cikcak razporedu. Zob se drenira.

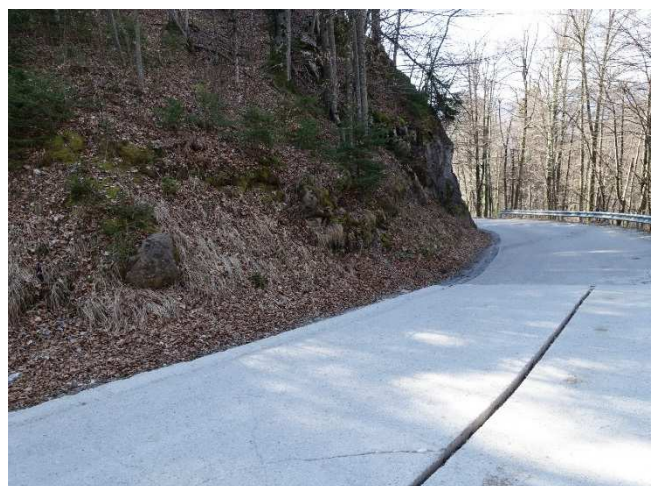
### **Na cestišču LC 100071 od km 2,815 do 2,940 na dolžini 125 m močno posedeno cestišče, plazenje**

Plazenje, cestišča je vidno na ovinku, kjer nastopa stalno posedanje ceste, plazenje, posedanje tudi nekaterih drugih delov cestišča.

Plazenje povezujemo z vtoki vode direktno v območje nasipa, s slabo podlago, ki je sestavljena iz nasutja in deluvijalnega nanosa večje debeline in velikimi prometnimi obremenitvami območja.

Najbolj smiselna se zdi rešitev z odstranitvijo skalnega bloka in premikom cestišča.

**Sanacija:** Zamik ceste v pobočje, za kar bo potrebno izvesti stranski odvzem. Dreniranje in izdelava utrjenega nasipa pod cesto in tudi na nekaterih drugih odsekih.

Izvede se premik ceste v brežino za 3,0 -4,0 m. V ta namen se posname brežino na vzhodnem delu, pred poškodovanim delom cestišča. Za odstranitev se uporabi bager s pnevmatičnim kladivom. Brežina se izvede v naklonu 3:1 – 4:1. V primeru neugodnega vpada plasti se naklon lahko zmanjša. Po izvedbi se brežino zaščiti z žičnato mrežo.

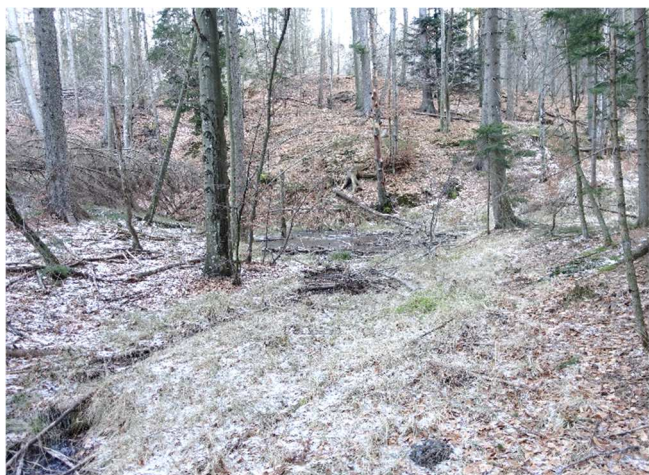
**Prvo območje** zastajanja vode se nahaja v gozdu na brežini pod spodnjim robom aktivnega plazu v Slugovi dolini (GK 429317, 113272). Voda zastaja in dodatno moči plazino.

Sliki 5, 6: območji zastajanja vode: levo prvo območje, desno drugo območje.

Izdela se jarek do potoka. V jarku se postavi umirjevalne pragove.

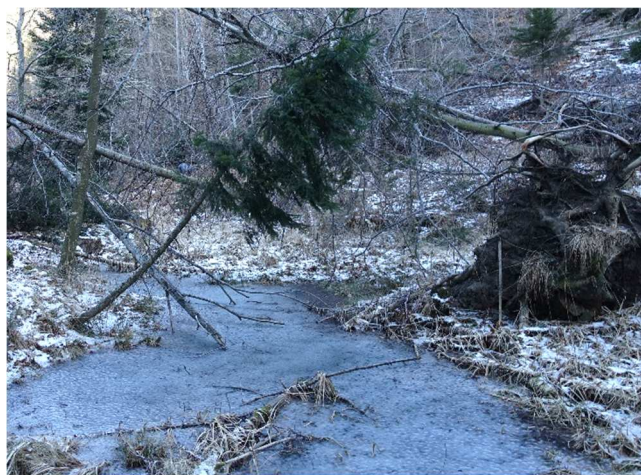
**Drugo območje** zastajanja vode se nahaja v bližini potoka (GK 429 310, 113361).

Izdela se jarek za odvod vode. V potoku se izdelava zaplavna pregrada za preprečitev erozijskega delovanja potoka.

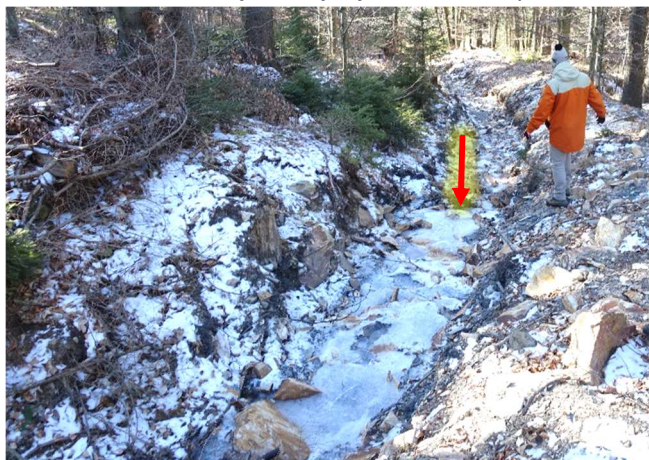
**Peto območje** je grapa na koncu ureditve zgornjega dela območja ureditve odvodnjevalnega kanala. Voda na enem delu (GK 429344, 113560) ponikne. Verjetno gre za razpoko zaradi plazenja.

Sliki 7, 8: Izgubljanje vode v kanalu, peto območje. Mesto izgubljanja je označeno s puščico. Desno jarek na travniku nad h.št. Laze 11 za odvod vode.

Izdela se umirjevalni objekt v obliki pregrade in odvodna cev, s katero se vodo preusmeri v sosednji potok. Konstruirana naj bo tako, da visoke vode še vedno tečejo po obstoječem kanalu.

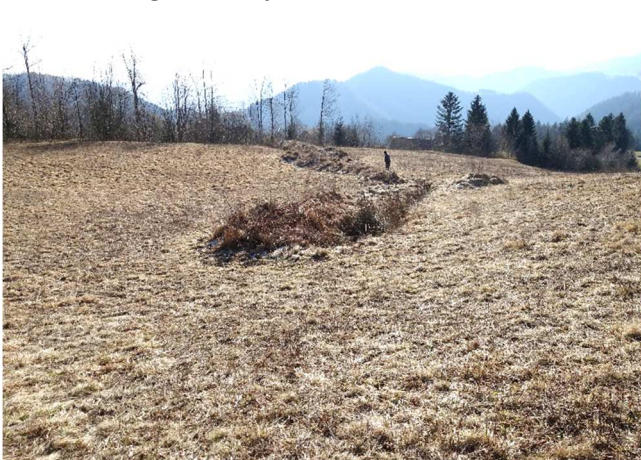
Neposredno nad domačijo h.št. Laze 11 nastopa plitvo (ocena do 5 m ) plazenje preperine, vidno tudi na LIDAR snemanju terena.

V brežini nad tem plazom je voda, ki je izvirala na travniku, preusmerjena v bližnji potok. Preusmeritev poteka v odprtem jarku, ki pa se počasi zasuva, pa tudi jarek se zaradi stalnega premikanja pobočja spreminja. Potok je speljan preko območja plazenja.

Izdela se nov jarek, plaz se drenira.

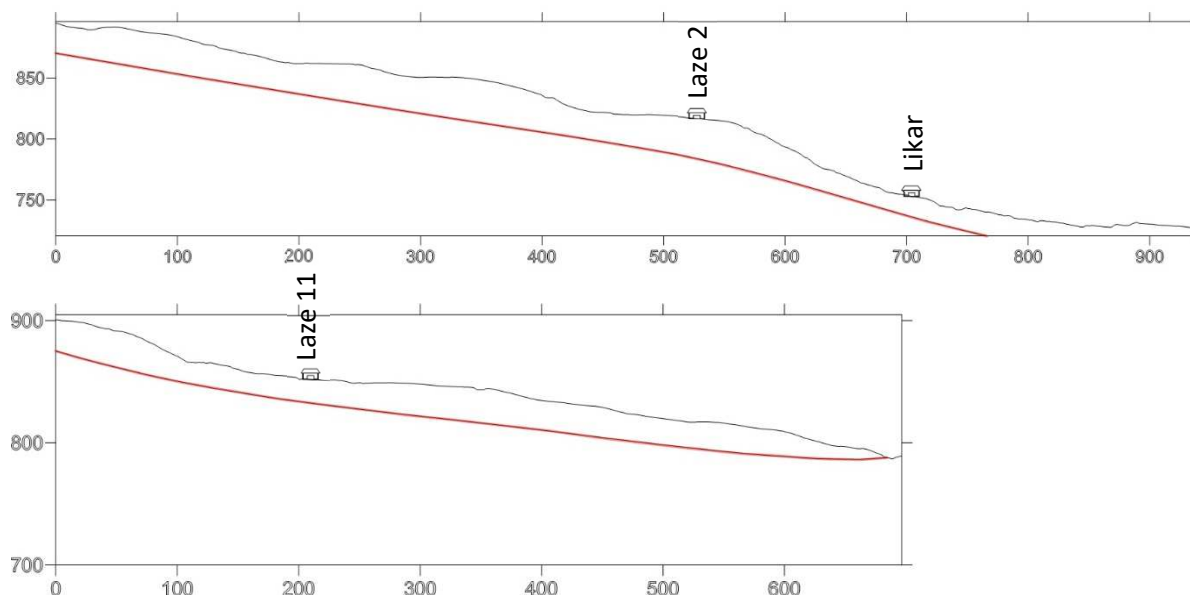
Na plazu Laze se nahajajo trije stanovanjski objekti: Laze 2 pod občinsko cesto, Leskovica 26 (domačija Likar) in Laze 11 ob potoku. Glede na morfologijo terena so od teh objektov najbolj ogroženi objekti domačile Likar, saj so postavljeni pod strmo pobočje, kjer opazujemo plazenje znotraj plazu Laze. Sledi objekt h.št. Laze 2, ki je nad njim. Objekt Laze 11 tudi leži na plazu. V zadnjem letu stanovalci objekta pripovedujejo o rahlem nagibanju objekta.

**Slika 9:** Prerezi približno v smeri sever – jug in pozicija stanovanjskih objektov na plazu Laze.

Izvede se tudi preselitev stanovanjskih objektov izven območja plazu. Glede na položaj in oceno ogroženosti se najprej preseli objekt h. št. Leskovica 26 (domačija Likar). Za ostala objekta (Laze 2 in Laze 11) se odločitev o preselitvi prestavi po oceni tveganja za ta dva objekta.

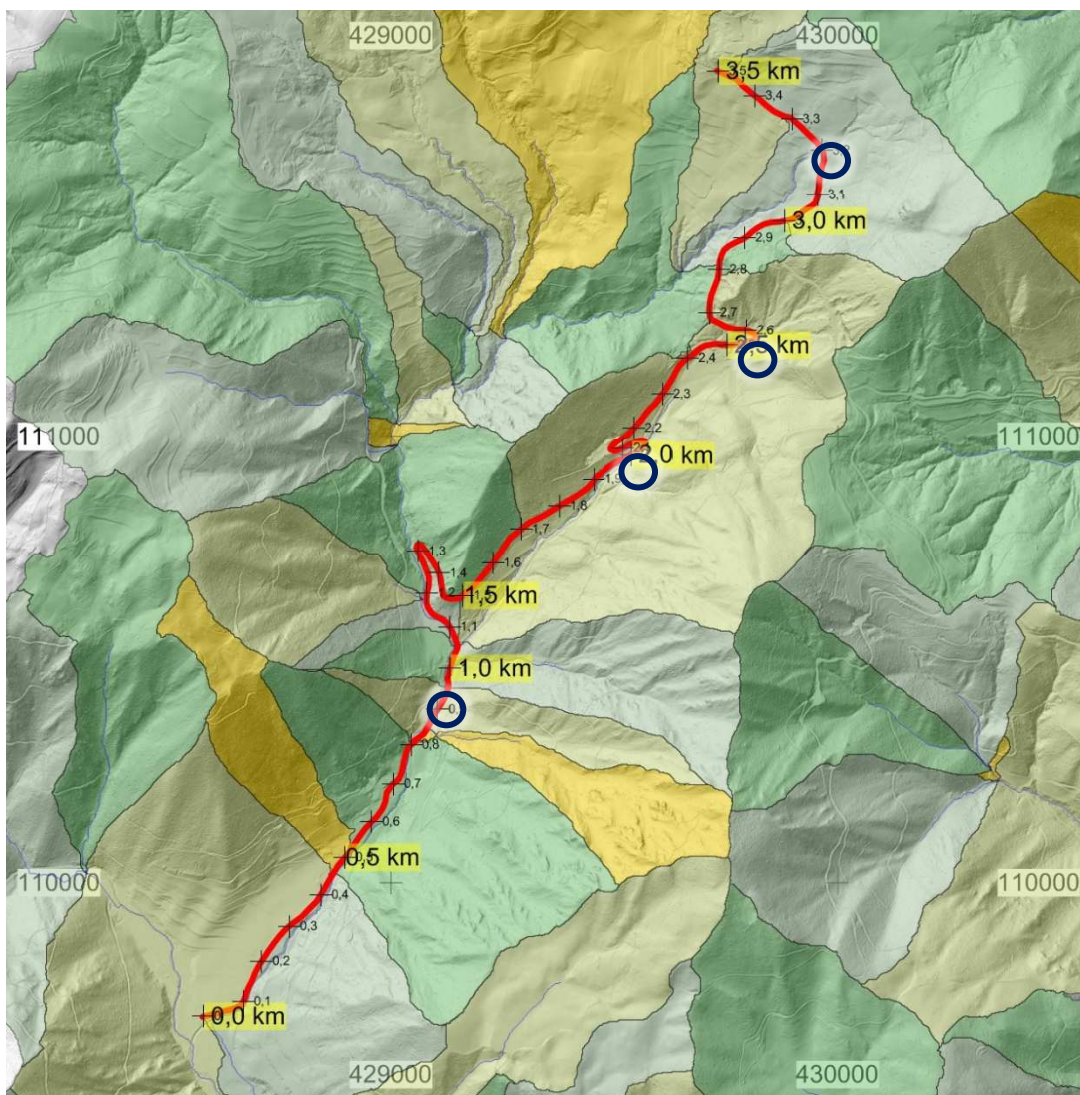
Izdelali smo prikaz vodozbirnih območij, ki tangirajo pregledano traso. Iz poteka možnih poti vode (kar se kaže predvsem ob večjih nalivih), lahko razberemo dele ceste, kjer so možni večji dotoki vode:

- Na 1,000 km iz vzhodne strani,
- Na 2,074 km iz vzhodne strani,
- 2,574 km iz vzhodne strani
- 3,200 km iz vzhodne strani.

**Slika 4:** Vodozbirna območja na trasi in z modrim krogom označena območja, kjer pride lahko do večje koncentracije meteorne vode.

Na vseh teh delih prepusti in mostovi sicer obstajajo, preverit pa je potrebno njihovo prepustnost in morebitno poškodovanost.

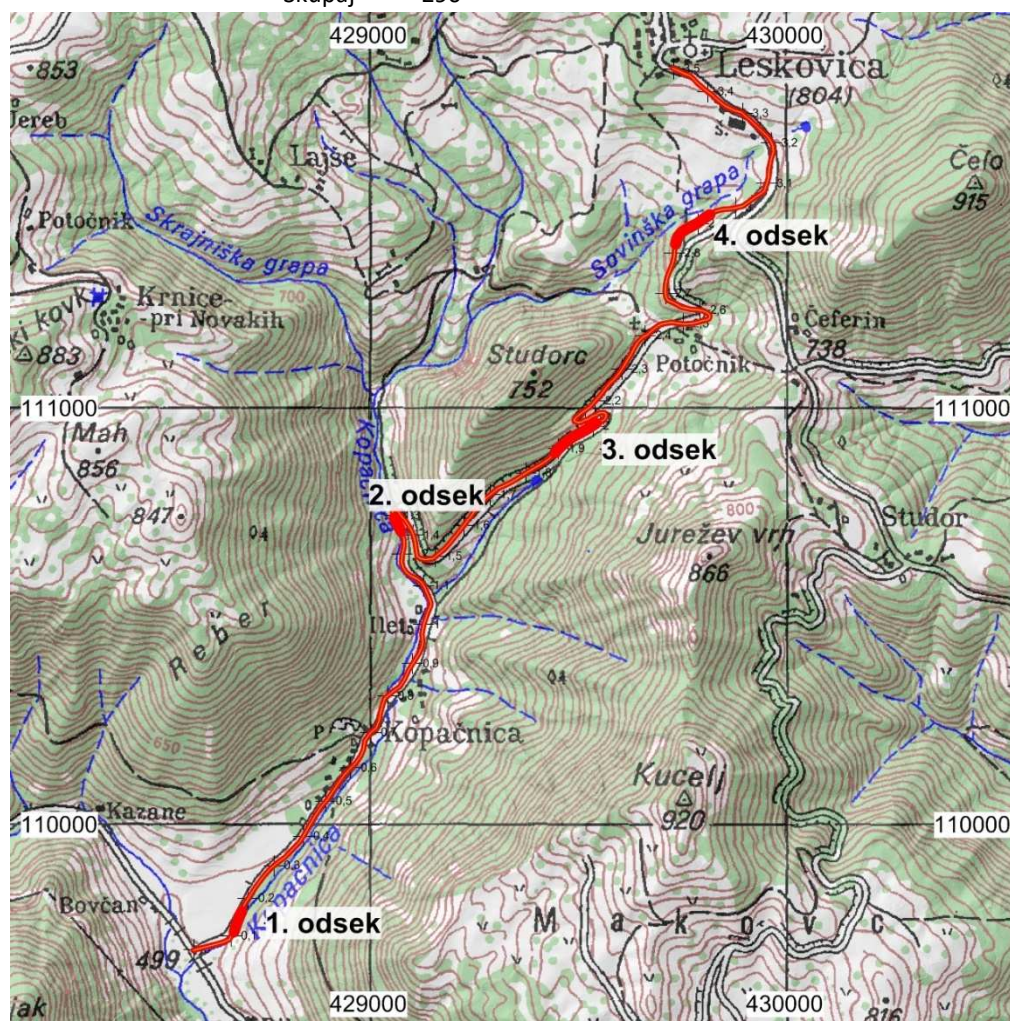
Slika 5: Položaj kritičnih odsekov za obravnavo (poudarjeno rdeče).
