Predmet: ODGOVOR NA PRIPOMBE NA ELABORAT LOKACIJSKE PREVERITVE ZA DOLOČITEV OBSEGA STAVBNEGA ZEMLJIŠČA PRI POSAMIČNI POSELITVI NA PARCELAH 776 IN 777/1 K.O. GORENJA RAVAN

Podjetje Geološko projektiranje d.o.o. je izvedlo geološko geomehanske raziskave na zemljišču s parcelno številko 777/1 in 776, obe k.o. Gorenja Ravan (2039), za kateri se izvaja postopek lokacijske preveritve z namenom gradnje stanovanjske hiše. Izdelano geološko poročilo je zavedeno pod interno arhivsko številko 0744-064/2025 (april, 2025)

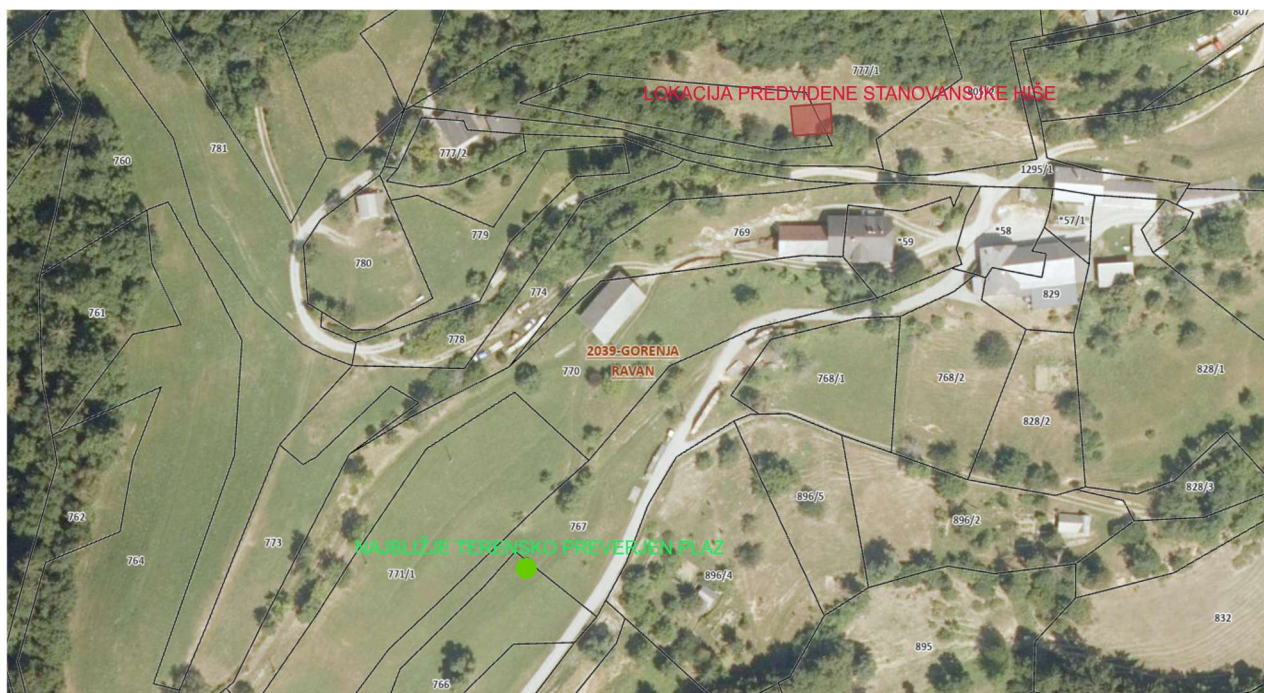
Preverjeni so bili tudi vsi dostopni podatki glede pojavov nestabilnosti. Karta s terensko preverjenimi zemeljskimi in hribinskimi plazovi na obravnavani lokaciji nima evidentiranih plazov na obravnavani lokaciji. Najbližji evidentiran plaz je od predvidene lokacije stanovanjske hiše oddaljen okoli 145 m v smeri proti jugozahodu.

Iz izdelanega geodetskega posnetka je jasno vidno, da so izohipse na območju predvidene gradnje ravne in enakomerne ter ne nakazujejo, da bi se v preteklosti na tem mestu formiral plaz oziroma usad. Izohipse pod obravnavano lokacijo pa kažejo na to, da so se v preteklosti lahko pojavljali pojavi nestabilnosti. Na tem mestu je potrebno podati tudi razloge za nastanek plazu ali usada. Vzroki za nastanek plazu so naslednji:

1. Neugodna geološka sestava terena (vodoneprepustne kamninske plasti z dokaj debelim pokrovom preperinske gline in grušča) in morfologija terena
2. Dvig podtalnice v neugodnih vremenskih razmerah
3. Nekontrolirani posegi v teren antropogenega izvora (izvedeni strmi nevarovani vkopi v pobočje pri izvedbi dostopnih poti in gradbenih jam za objekte)
