**8. GEOLOŠKO GEOTEHNIČNI IN HIDROLOŠKI ELABORAT O POGOJIH
IZGRADNJE VEČNAMENSKEGA CENTRA JAVORJE**

VEČNAMENSKI CENTER JAVORJE

**DGD (PROJEKTNA DOKUMENTACIJA ZA PRIDOBIVANJE MNENJ IN
GRADBENEGA DOVOLJENJA)**

491-TB/2022, Ljubljana, maj 2024

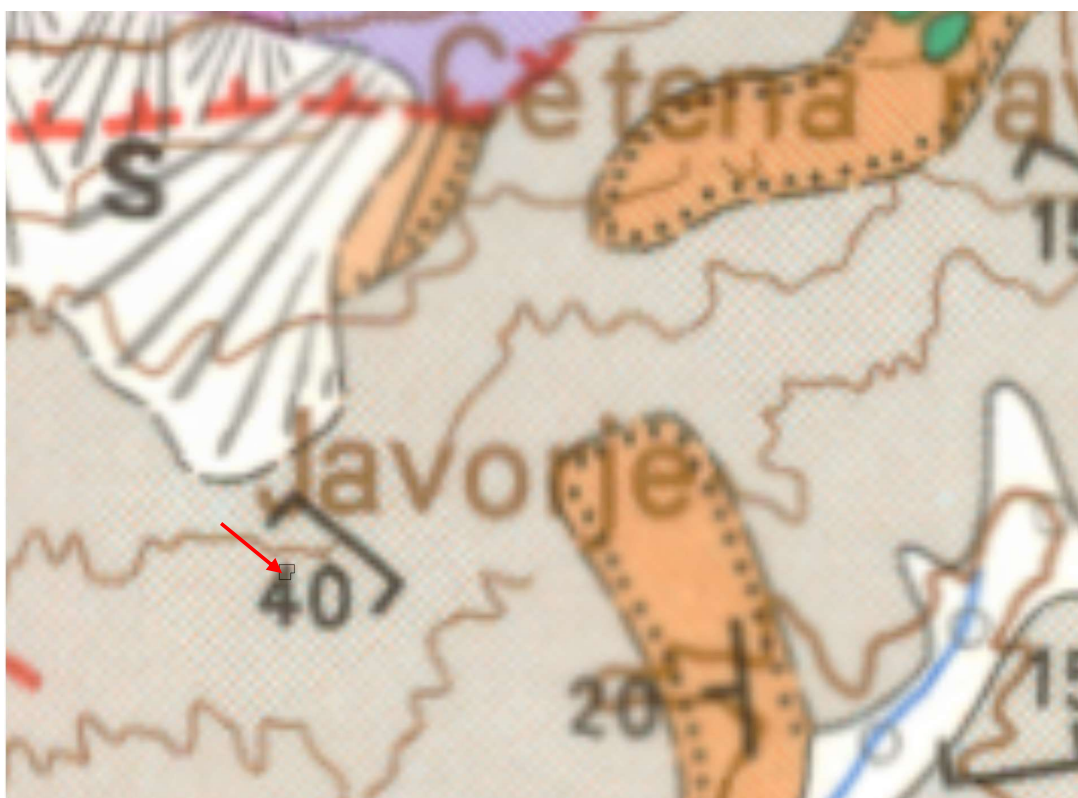
Slika 3: Osnovna geološka karta, list Kranj in s puščico označeno območje gradnje. Nahaja se na območju permokarbonskih kamnin.

Območje, ki ga obravnavamo, v celoti spada med permokarbonske kamnine, kjer nastopajo temnosivi do črni skrilavi glinavci in meljevci. Značilnost teh, klastičnih, kamnin je intenzivno preperevanje v gline. Debelina zaglinjenega preperinskega pokrova lahko doseže nekaj metrov.

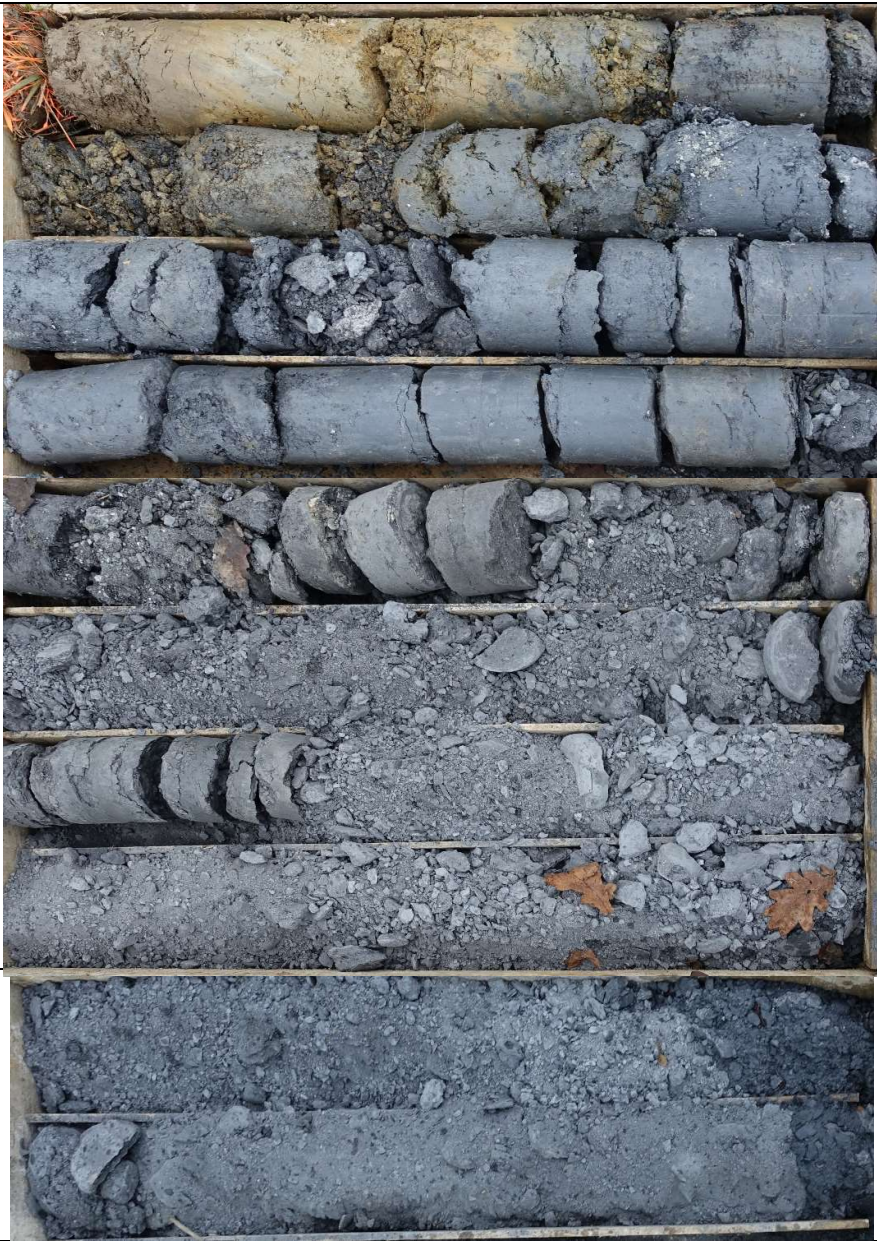
Vrtina V-1/2024

0,0 – 1,72 m rjav in siv zaglinjen grušč
1,72 – 4,0 m siv glinovec
4,0 – 10,0 m siv peščen meljevec

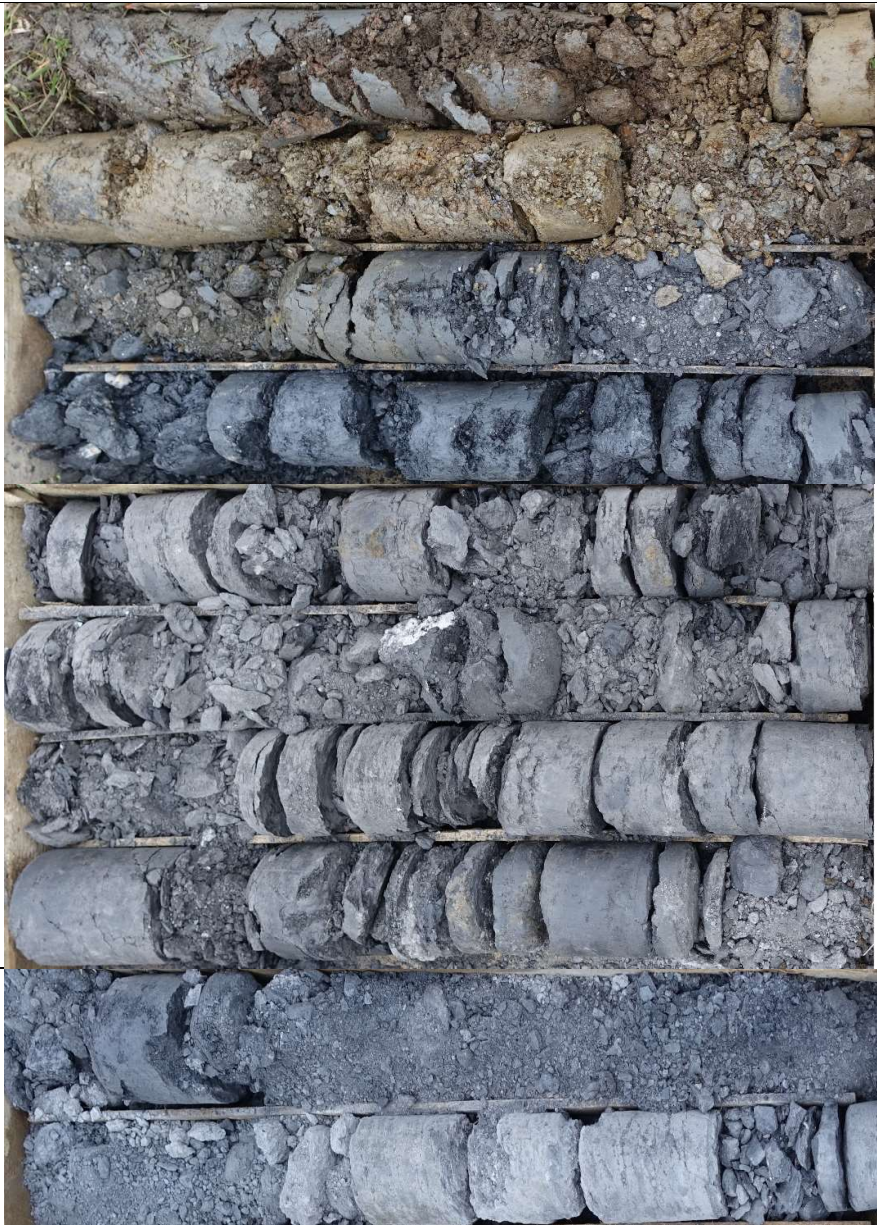
Vrtina V-2/2024

0,0 – 2,0 m rjav melj s kosi meljevca
2,0 – 2,4 m limonitizirano – prisotnost vode
2,4 – 4,0 m črn glinovec
4,0 – 10,0 m siv meljevec

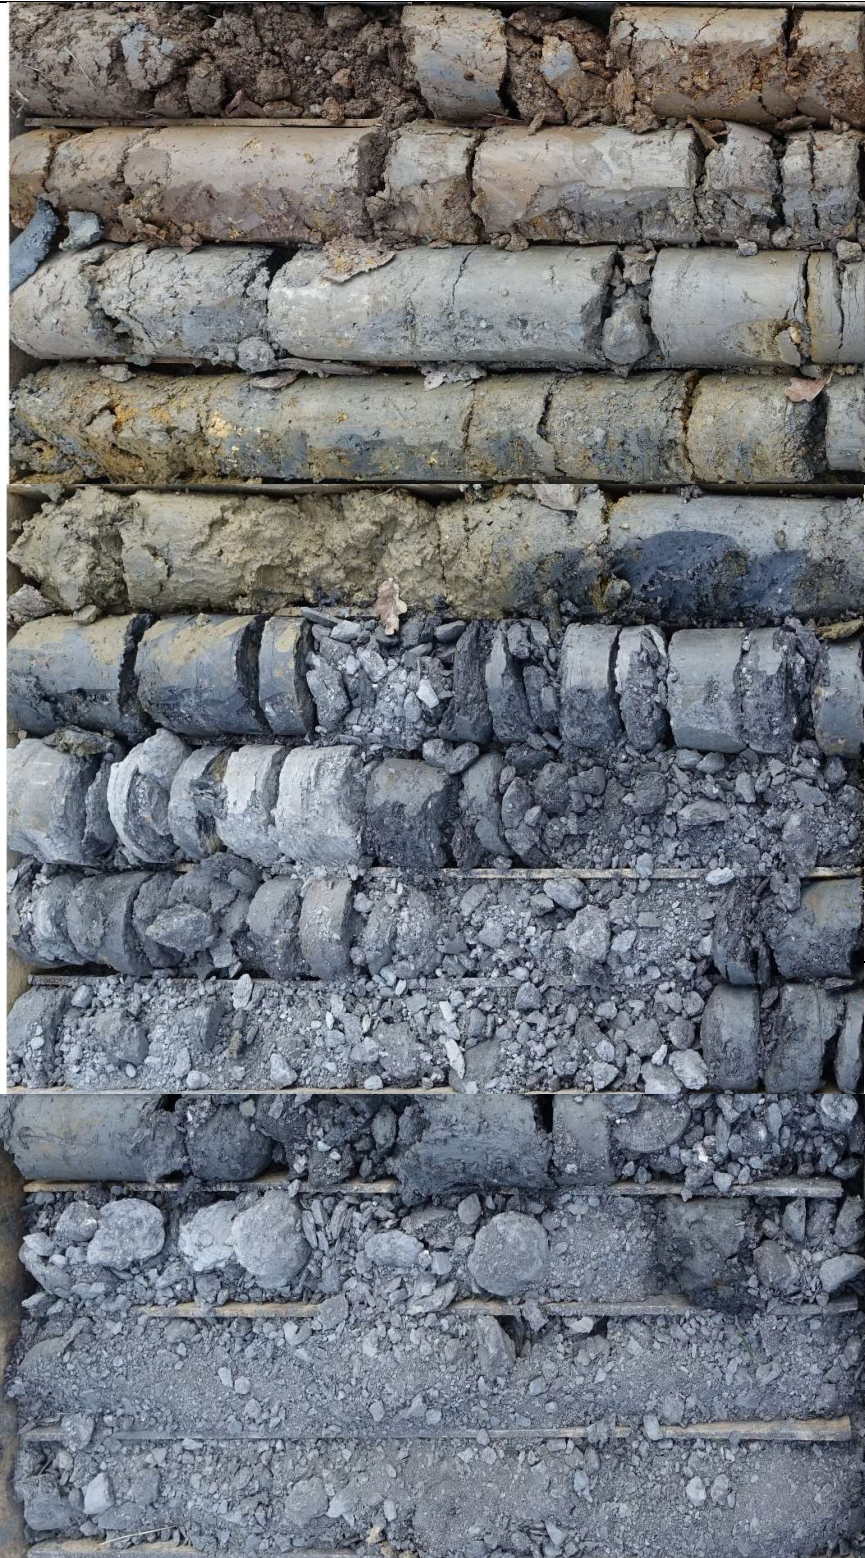
Vrtina V-3/24

0,0 – 2,9 m prevladuje rjav in siv melj
2,9 – 3,2 m močno limonitiziran pesek
3,2 – 4,5 m rjav preperel peščenjak, pregneteno, razmočeno
4,5 – 5,2 m črn glinovec
5,2 – 15,0 m temno siv meljevec, drobnozrnat peščenjak

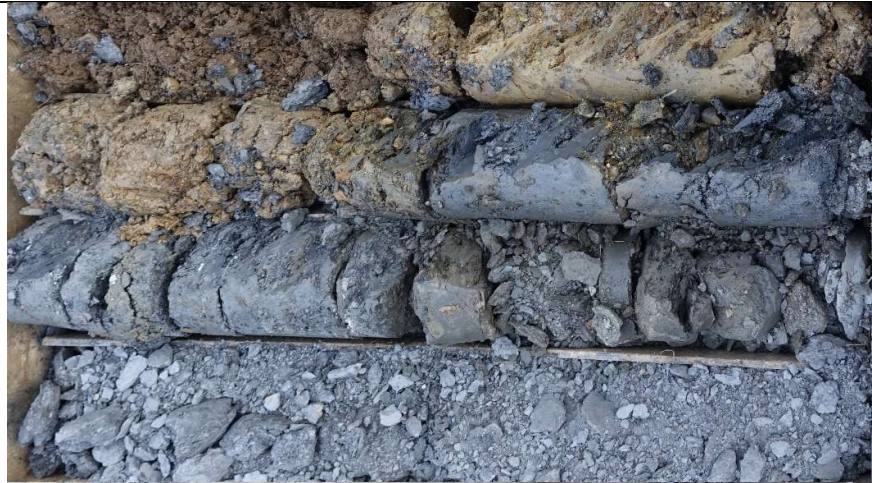
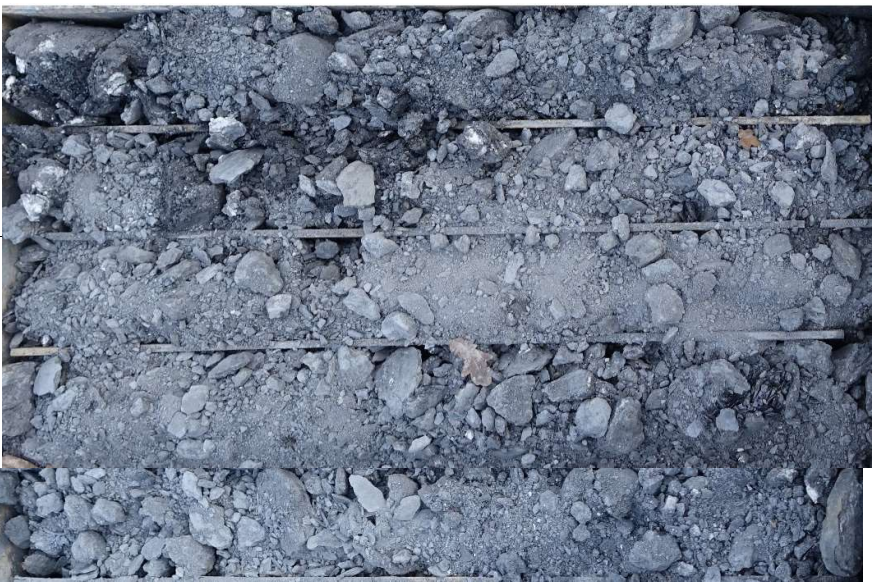
Vrtina V-4/24

0,0 – 0,5 m rjav melj
0,5 – 1,55 m rjav zaglinjen grušč
1,55 – 2,9 črn glinovec , na koncu int. Rjav meljevec
2,9 – 10,0 m siv sklivažiran meljevec, jedro delo zdrobljeno, med 4,0 in 4,2 ter 5,0 – 6,0
10,0 – 15,0 m siv meljevec

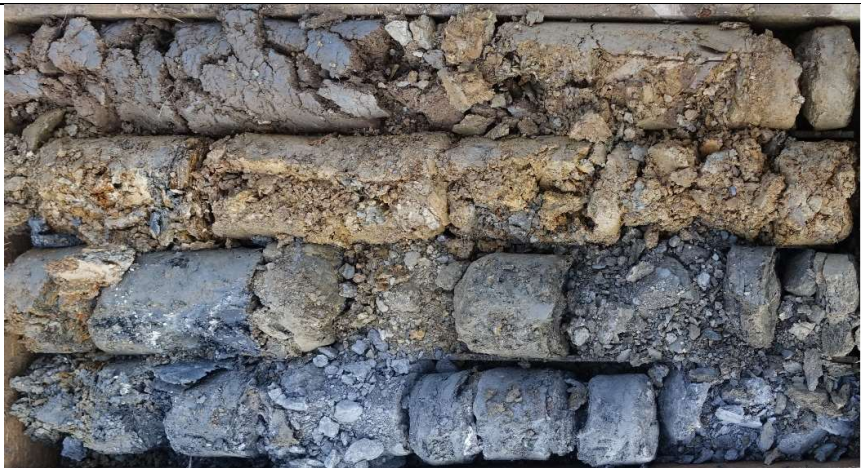
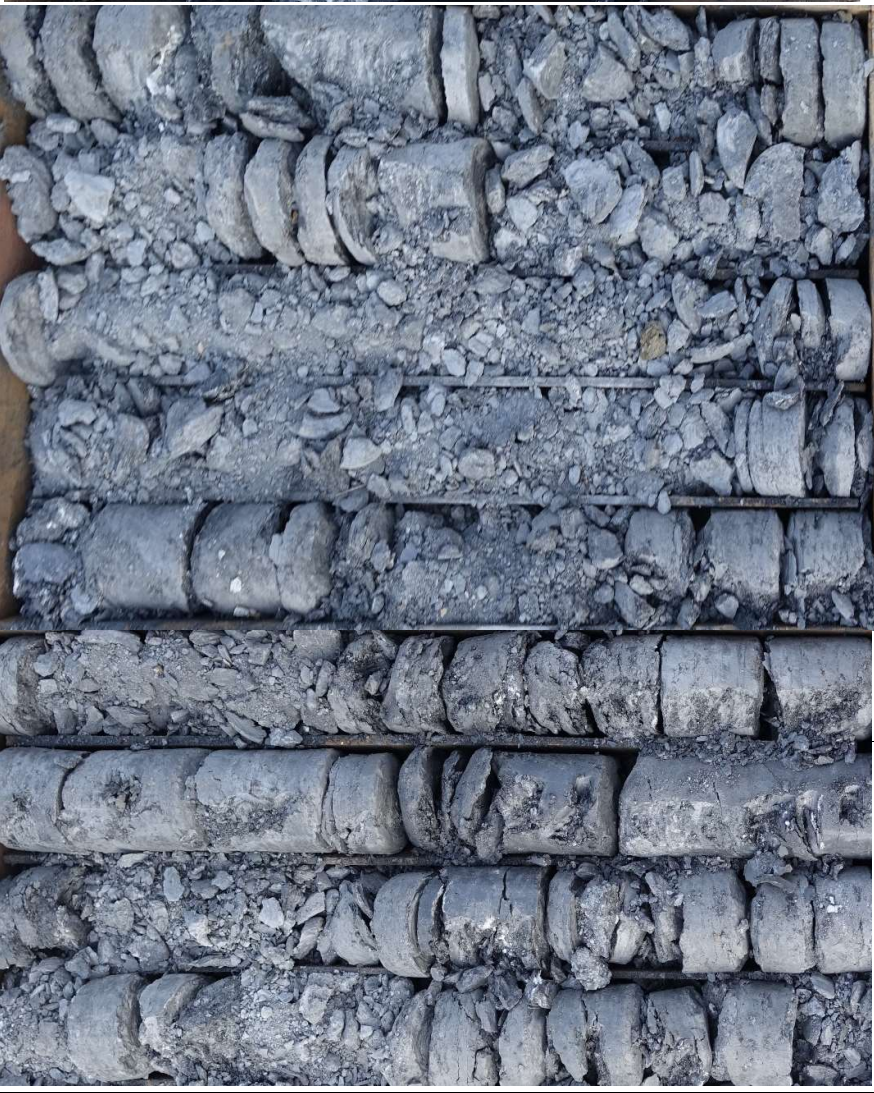
Vrtina V-5/24

0,0 – 0,6 m rjav melj

0,6 – 2,1 m	rjav limonitiziran grušč
2,1 – 3,2	rjav grušč, zdrobljen peščenjak
3,2 – 15,0 m	siv meljevec, drobnnozrnat peščenjak, bolj pretrto med 9,5 in 9,7 ter med 10,5 in 0,7m

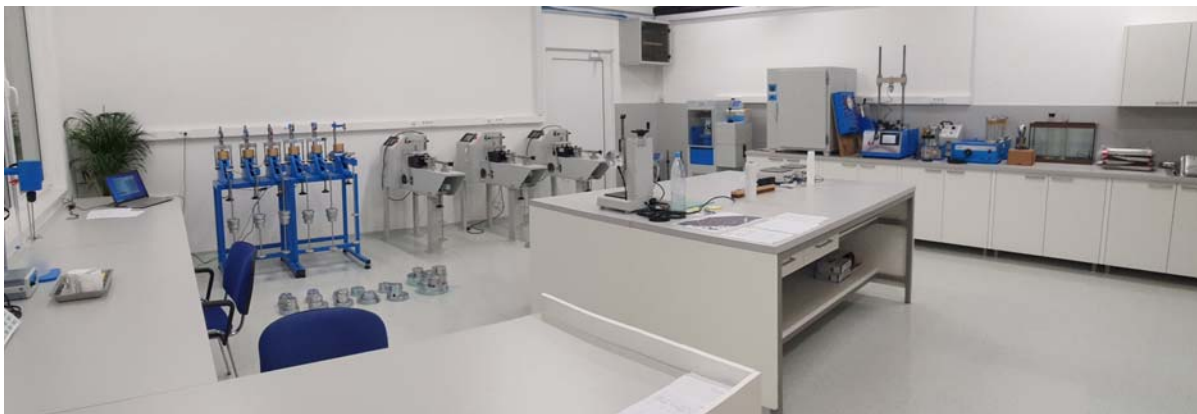
Slika 1: Oprema na kateri smo izvajali preiskave

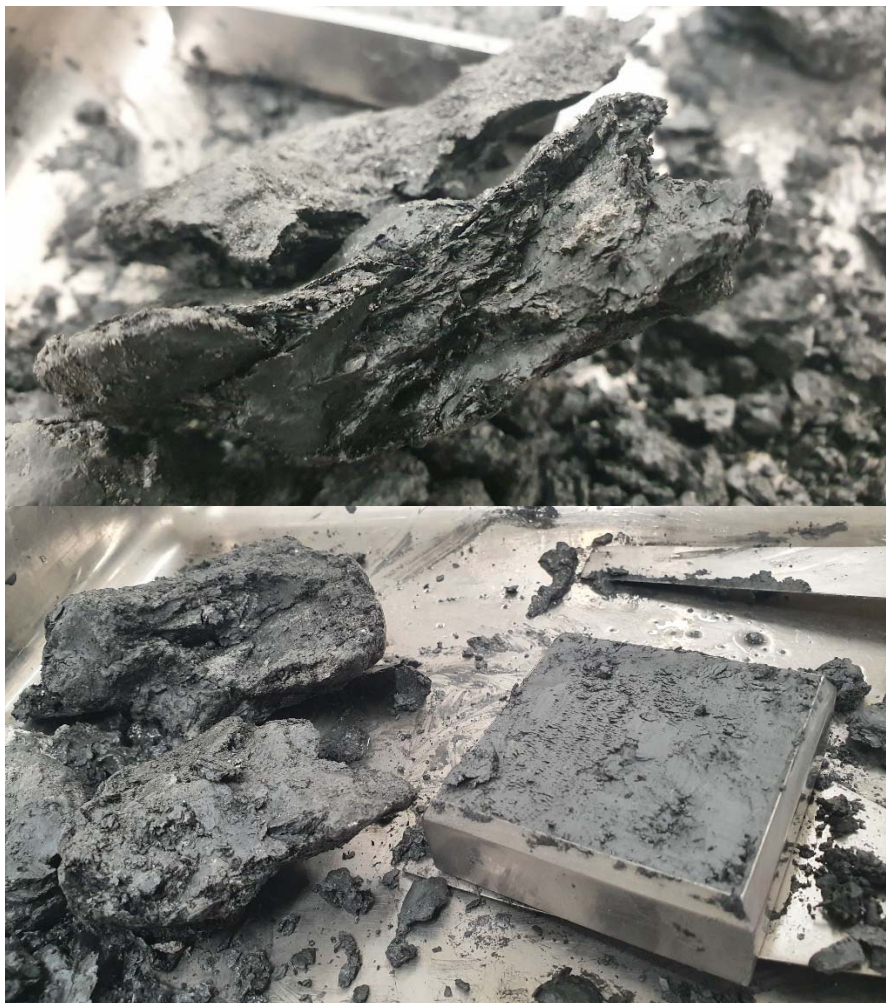
Slika 3: Vgrajevanje pregnetenega glinavca v strižno celico (V5, 9.5-9.7m)

Za preiskan vzorec glinavca ugotavljamo strižni kot 21° ob skoraj ničelni koheziji, bolj peščen vzorec iz V-4, 12.3-12.6m pa izkazuje nekoliko višjo strižno trdnost, strižni kot 28.2° ob minimalni koheziji 4 kPa .

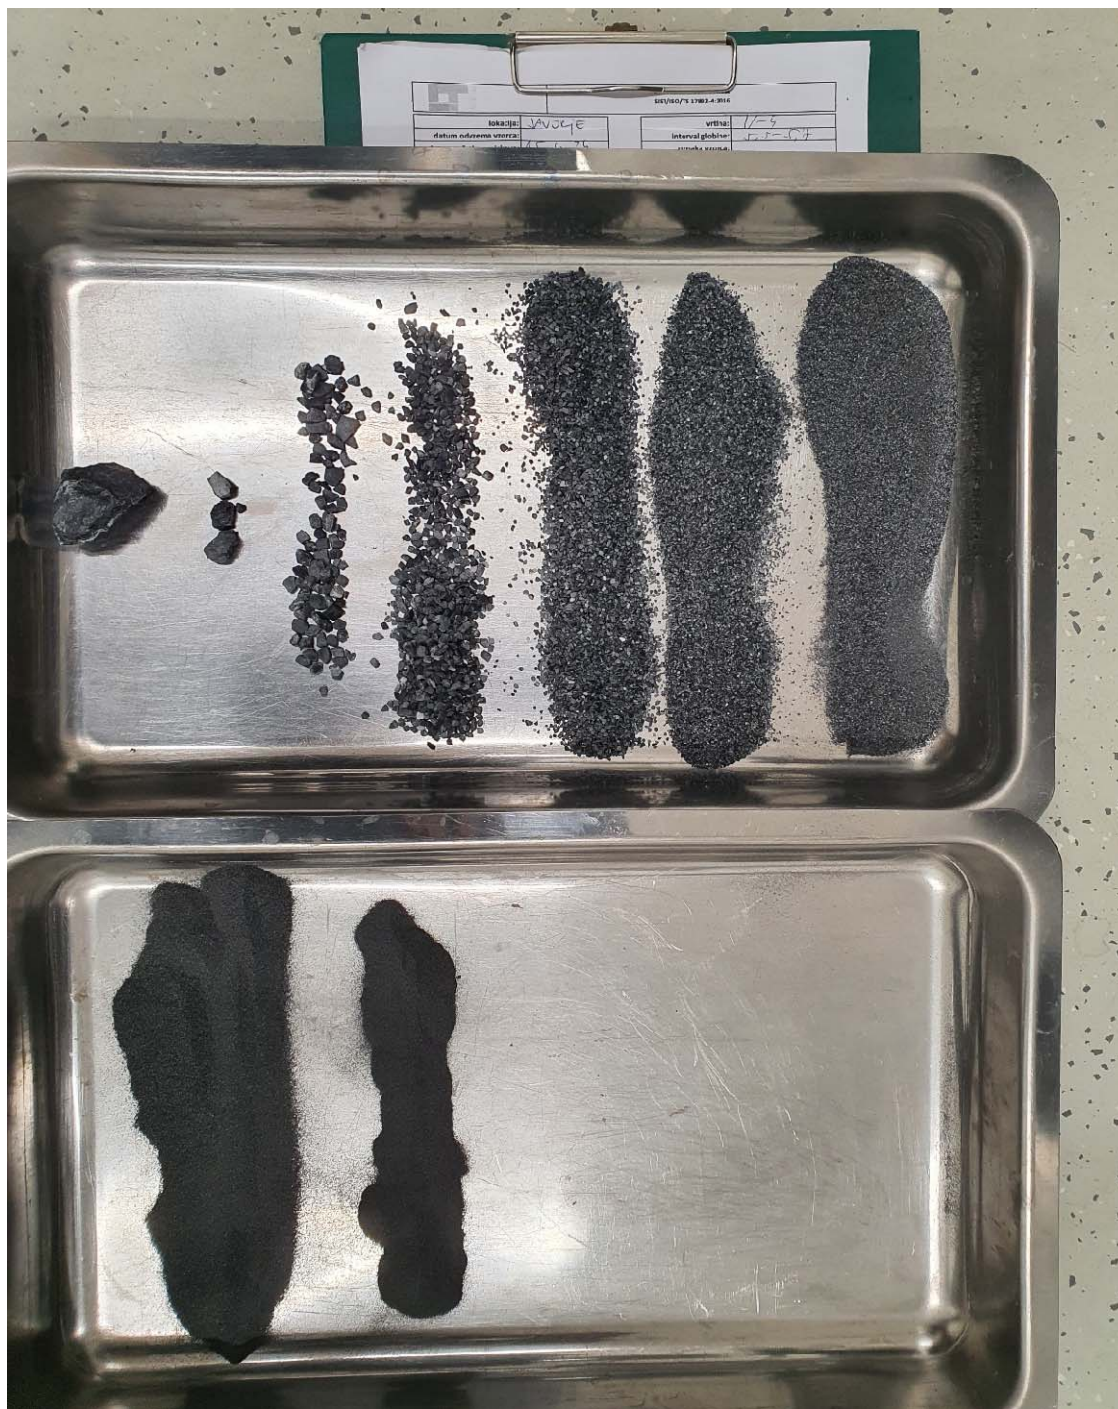
SONDA: **V - 4**

GLOBINA: **5.5-5.7m**

Parametre strižne trdnosti za Mohr-Coulombov porušitveni kriterij smo določili v neposrednih strižnih aparatih za dva vzorca. Prisotne so bile tudi primesi peska in drobnega grušča. Za preiskavo smo sicer odstranili vidne gramozne delce velikosti $>4\text{mm}$, tako da so bili taki preskušanci vgrajeni v delno porušenem stanju. Po tri preskušance smo najprej konsolidirali pri različnih navpičnih obremenilnih stopnjah. To nam je služilo tudi za določitev ustrezne strižne hitrosti, skladno s standardom SIST EN ISO 17892-10:2019, da je bilo omogočeno ustrezno dreniranje zemljine med preiskavo. Tako je bila strižna hitrost nastavljena na 0.01 mm/min . Vsi preskušanci so bili analizirani v preplavljenem stanju.
