**10. SANACIJSKI ELABORAT**

**PLAZOVI na LC Poljane – Javorje**

**SANACIJSKI ELABORAT (PZI)  
za plazove 1 -4, na LC Poljane – Javorje, občina  
Gorenja Vas - Poljane**

**021-SK/2018**

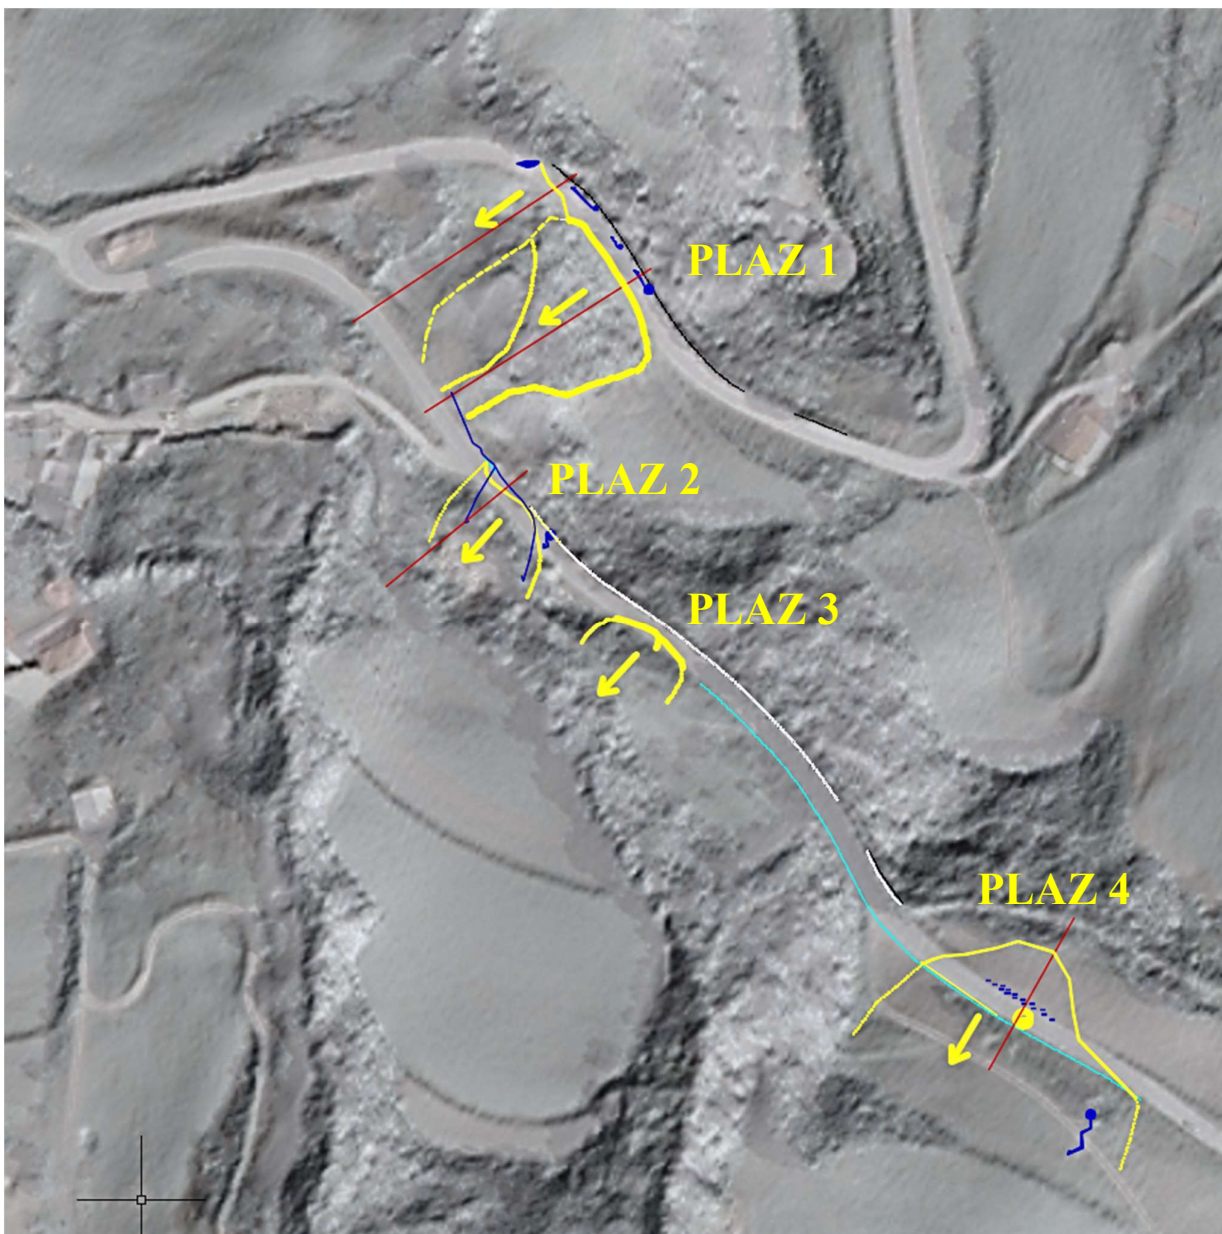
**Slika 1:** DMR območja (lidar 1x1m) in označeni plazovi, ki so močno poškodovali cestno infrastrukturo. Rdeče linije prikazujejo prečne profile ki smo jih izdelali.

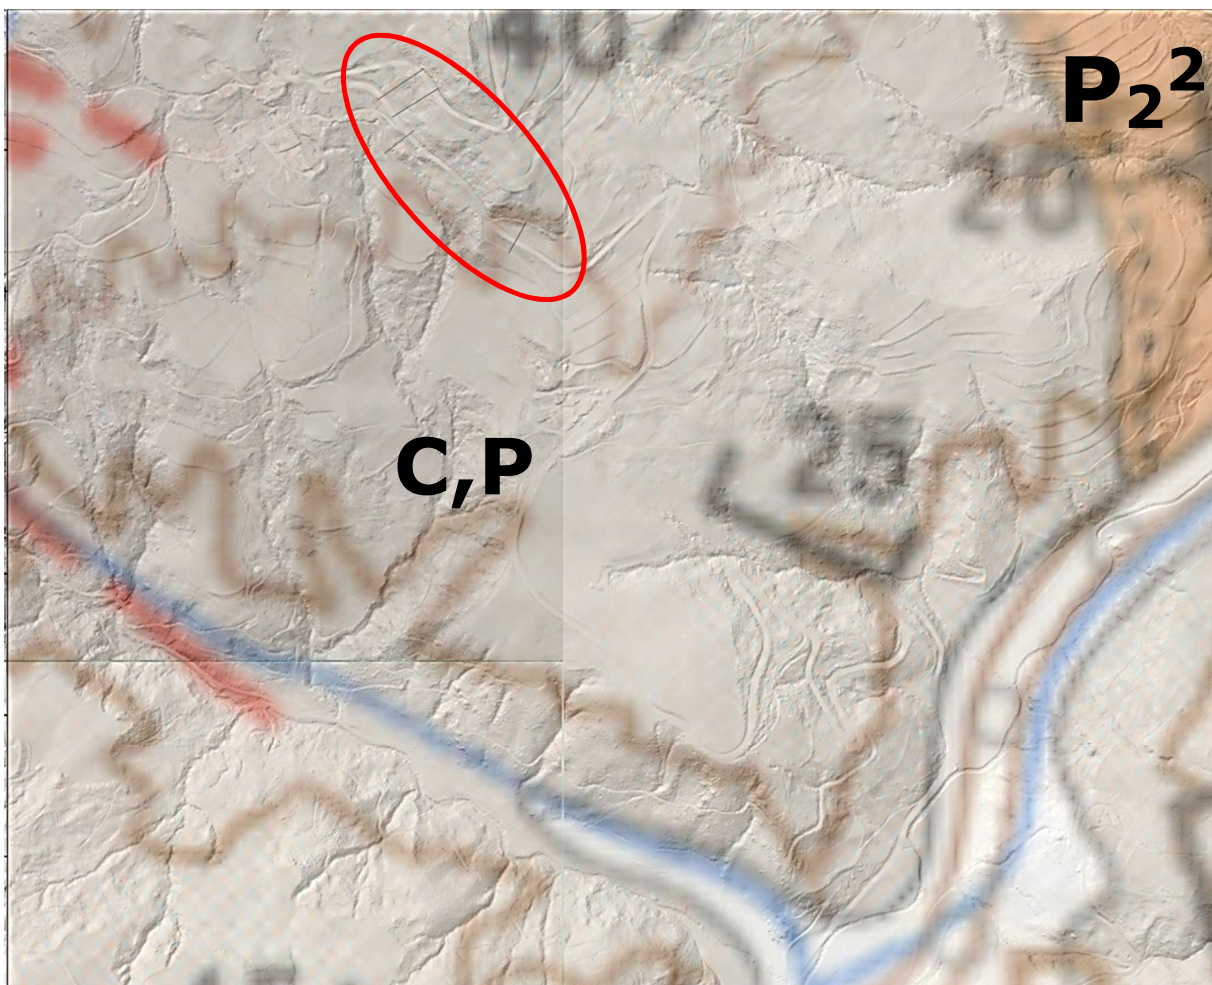
Slika 2: OGK, List Kranj (izrez ni v merilu). Obravnavana cesta poteka po C,P

**C,P** - Permokarbonski skladi sestojijo iz temno sivega glinastega skrilavca, sljudnatega kremenovega alevrolita in peščenjaka ter drobnozrnatega konglomerata. Vrstni red naštetih kamnin ustreza približno razširjenosti posameznih litoloških členov. Običajno se pojavljajo skupaj glinast skrilavec v menjavi z alevrolitom in peščenjakom.
